## COMUNE DI VIGNONE

LAVORI DI SISTEMAZIONE E  
MANUTENZIONE IDROGEOLOGICA DEI  
RII RONCHE', DEL PIAGGIO E  
TALEMBRA  
**- PROGETTO ESECUTIVO -**

RELAZIONE GEOLOGICA E  
TECNICO-ILLUSTRATIVA

Data: settembre 2018

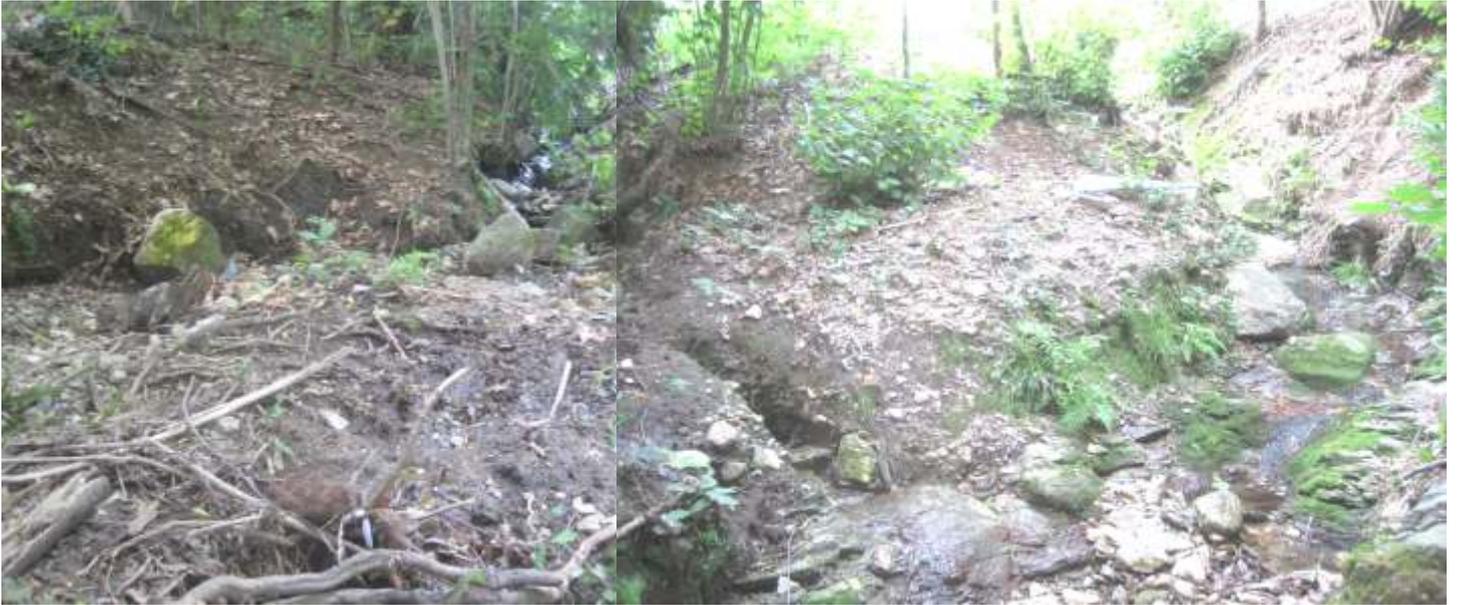
Il Rio Ronché, invece, all'altezza dell'immissione del tributario, ha gradualmente eroso i depositi detritico-colluviali e glaciali in destra idrografica, provocando l'arretramento progressivo della base della sponda destra, delimitato a valle da una ceppaia con esemplare arboreo ed una palma.

A causa dell'arretramento spondale in destra idrografica, nella zona di confluenza dei due impluvi, si è venuta a formare una "pseudo-varice" subpianeggiante, larga fino a 5,5 m, dove si è

depositato un materasso di materiale alluvionale sabbioso-ghiaioso e terroso, dello spessore di 0,50-0,60 m.

FOTO 1 - Veduta da valle della zona di confluenza dei due impluvi: il Rio Ronché a sinistra ed il tributario a destra; da sinistra a destra si notano: la varice formatasi per erosione spondale, con il materasso di materiale alluvionale ghiaioso-sabbioso, frammisto a detrito vegetale, dello spessore circa 60 cm, quindi il cordone di detrito lapideo vegetato, che separa le tratte finali dei due corsi d'acqua.

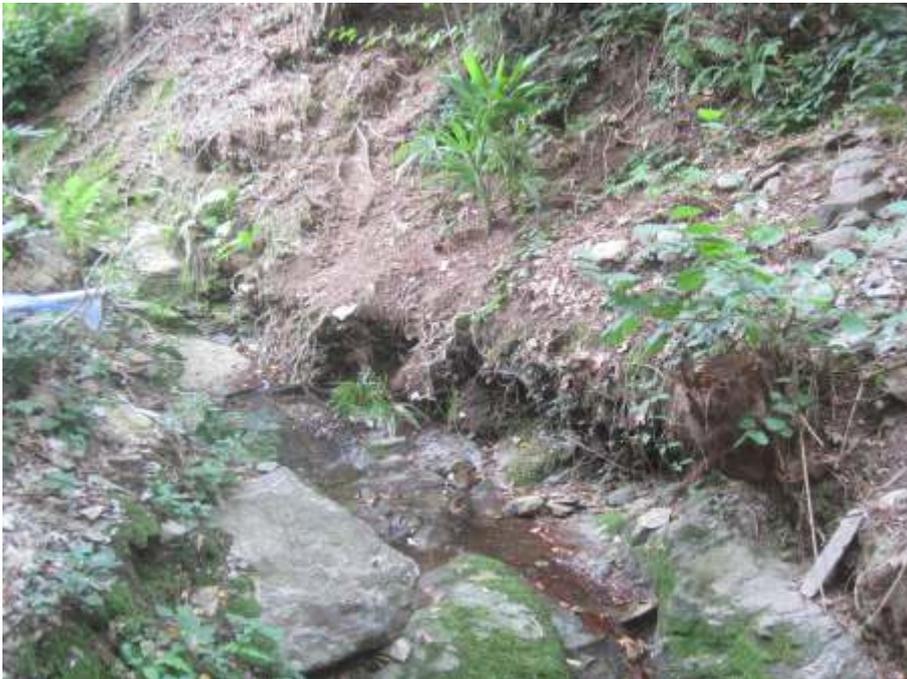
Lungo il tributario del Rio Ronché, la roccia affiora con continuità a fondo alveo e, localmente, anche lungo le sponde; laddove le sponde non sono in roccia ma sono incise nella coltre di depositi di copertura, i materiali incoerenti sono stati in parte erosi e, in sponda sinistra, per una tratta lunga circa 8 m, si è formato un intaglio subverticale in erosione, alto circa 0,60 m, con scavarnamenti alla base.

FOTO 2 - Particolare della sponda sinistra del tributario del Rio Ronché: il fondo alveo è impostato in roccia e la sponda nei depositi di copertura, presenta diffusi fenomeni di erosione, con puntuali scavernamenti.

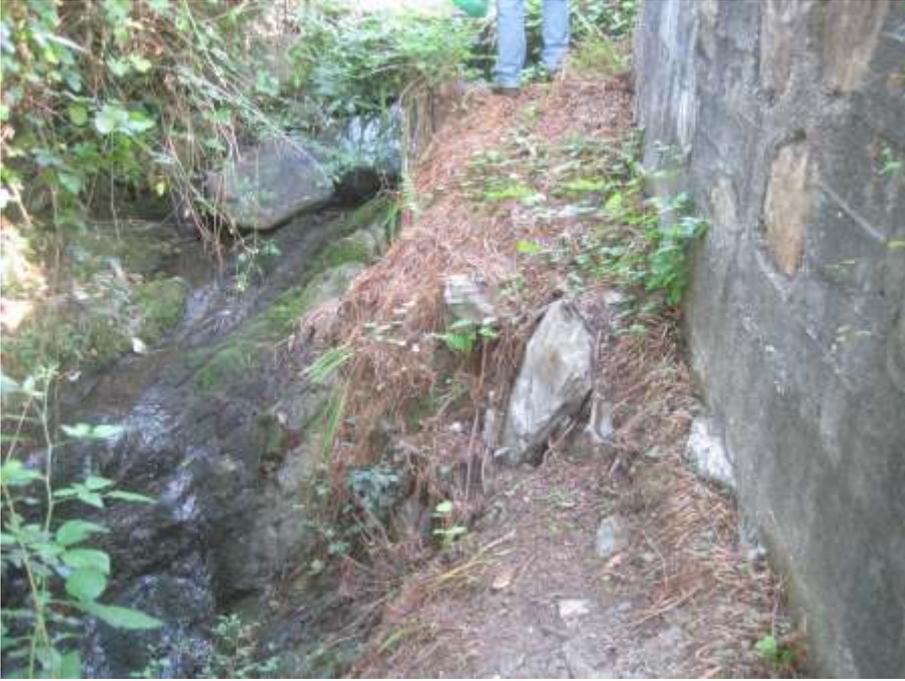
FOTO 3 - A valle della tratta artificializzata del Rio Ronché, immediatamente sottostante Via Motte, il muro in sponda sinistra poggia su una coltre di depositi detritici, con fenomeni di dilavamento superficiale e indizi di erosione al piede.

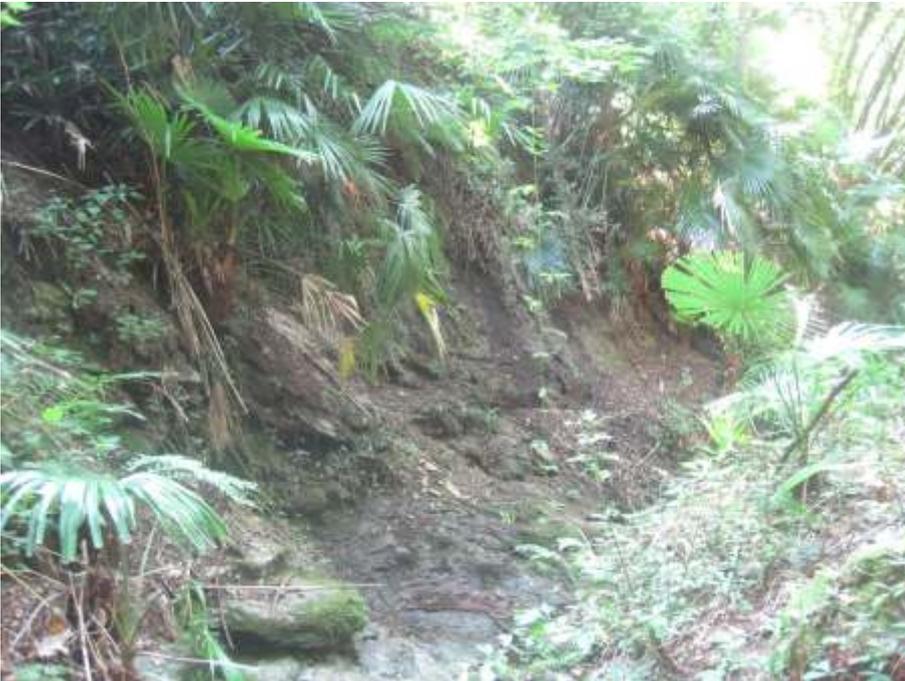
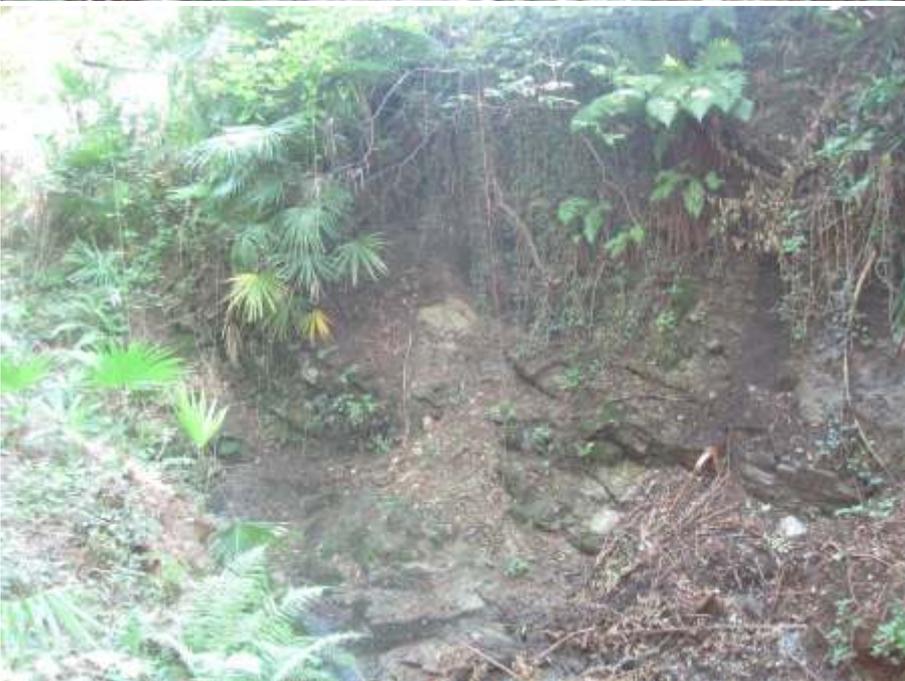
I depositi di copertura, osservabili nell'intaglio sono dati da materiali di natura glaciale e/o fluvio-glaciale, costituiti prevalentemente da sabbie e sabbie limose piuttosto addensate, con un discreto grado di coesione, inglobanti ciottoli e clasti eterometrici, di dimensioni da centimetriche a pluridecimetriche, da subangolosi ad arrotondati; nella parte inferiore dell'intaglio di erosione, sono state osservate evidenze di venute a giorno diffuse di acque di infiltrazione.

Tale tipo di evoluzione del dissesto verrebbe sicuramente facilitata dalla presenza delle acque di infiltrazione, che in concomitanza con precipitazioni meteoriche intense e prolungate, porterebbero alla saturazione dei terreni di copertura ed alla diminuzione temporanea delle caratteristiche geotecniche intrinseche, con possibili fenomeni di scivolamento al piede, favoriti dalla giacitura a franapoggio delle superfici di scistosità del substrato roccioso.

FOTO 4-5 - Vedute, rispettivamente da monte e da valle, della scarpata in erosione regressiva lungo la sponda sinistra, per una tratta lunga circa 8 m, con intaglio subverticale alto fino a 3-4 m.

I depositi di copertura, poggiano sul substrato roccioso, avente piani di scistosità inclinati a franapoggio in direzione del fondo alveo.

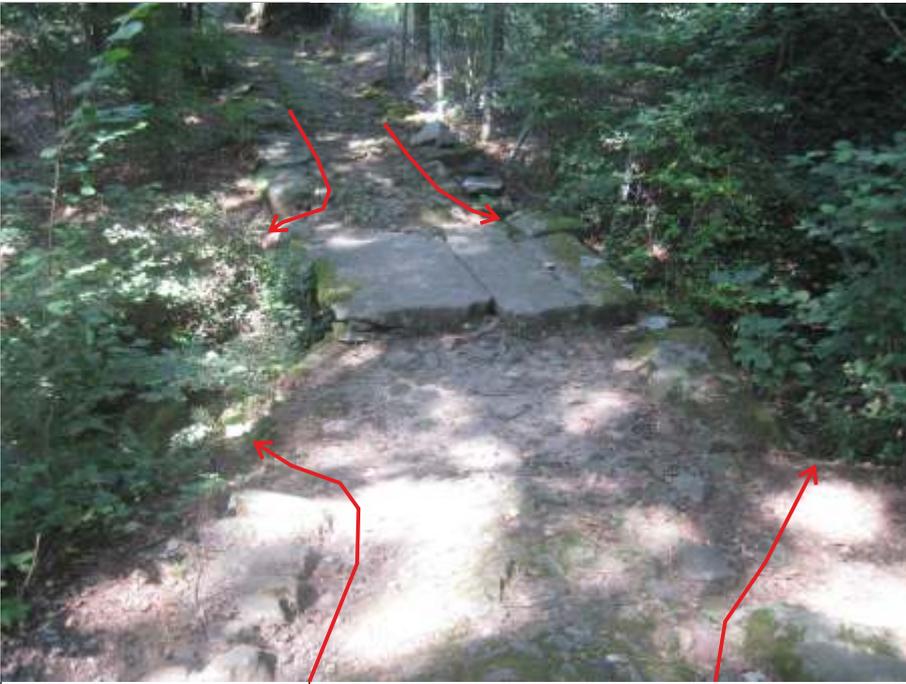
L'opera di attraversamento della vecchia S.C. sul Rio Talembra, è data da un ponticello con spalle in pietrame a secco ed impalcato in lastre lapidee, avente dimensioni 1,10 x 1,60 m; in prossimità dell'attraversamento, la pavimentazione stradale è ammalorata: i conci lapidei che delimitavano il sedime stradale sono in parte mancanti e le acque defluenti lungo la strada, sia in destra che in sinistra idrografica (che un tempo venivano indirizzate nell'alveo del corso d'acqua in maniera regolare), ora si riversano disordinatamente ai lati dell'attraversamento, ove si registrano modesti fenomeni di dilavamento ed erosione, sia nei pressi delle spalle del ponte sul lato di monte, sia, soprattutto, sul lato di valle.

FOTO 6 - Le acque meteoriche di ruscellamento lungo la S.C. Vecchia Vignone - S. Martino si riversano nel Rio Talembra, in maniera concentrata e disordinata, immediatamente a lato dell'opera di attraversamento.

c) contestualmente a questo intervento di manutenzione idrogeologica delle opere in alveo, verranno realizzate delle manutenzioni anche al sedime in "selciato" della strada comunale ed alle cunette di regimazione, così da meglio convogliare le acque di ruscellamento stradali, evitando che le stesse erodano e scalzino ulteriormente il fondo stradale e possano con il tempo lesionare le strutture murarie del ponticello.

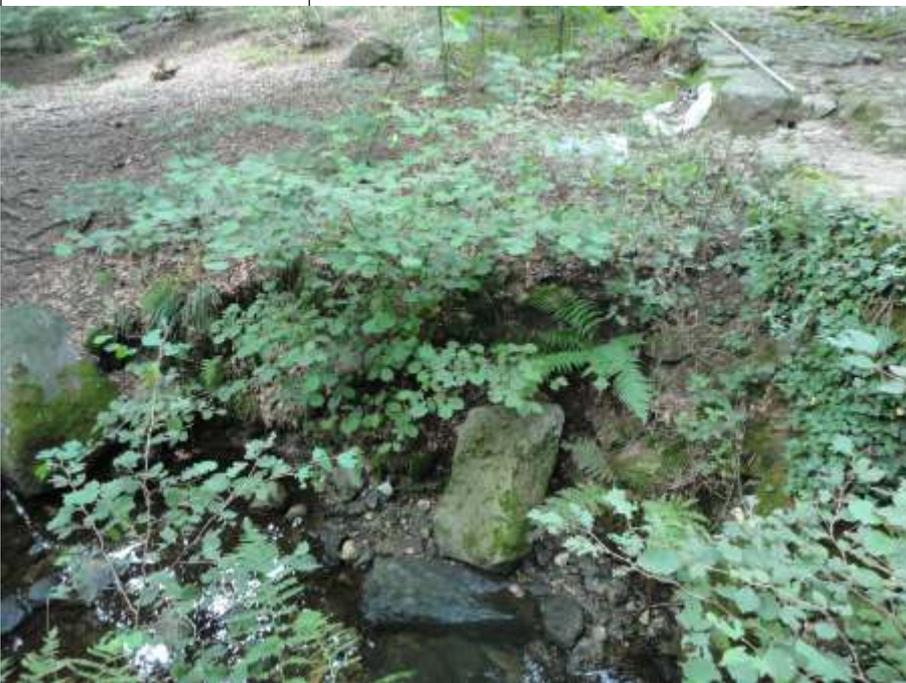
In particolare, a valle dell'attraversamento, il substrato roccioso affiora a fondo alveo ed in destra idrografica si è innescata una nicchia di erosione spondale, larga circa 4 m, che termina in corrispondenza di un blocco lapideo subarrotondato, inglobato nei depositi di sponda; in questa tratta, addossato alla sponda, è presente anche una delle croste lapidee che un tempo delimitavano il sedime stradale, che è scivolata in alveo.

FOTO 7 - Lunata di erosione in sponda destra, a valle dell'attraversamento; si nota una delle pietre lastriformi che delimitavano la carreggiata stradale, crollata in alveo.

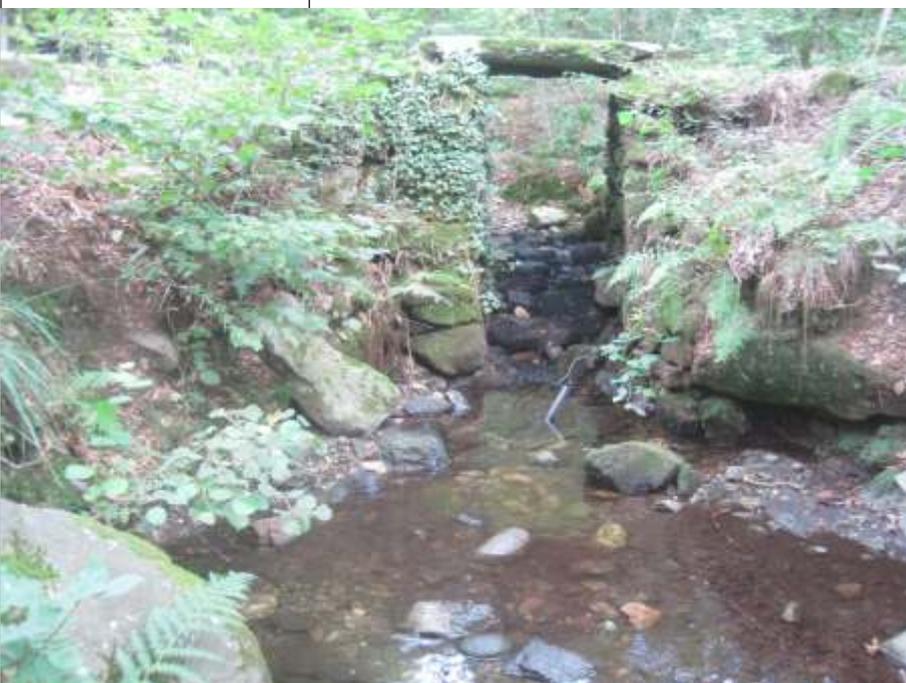
FOTO 8 - Fenomeni di erosione / scavamento lungo entrambe le sponde, immediatamente a valle dell'opera di attraversamento.

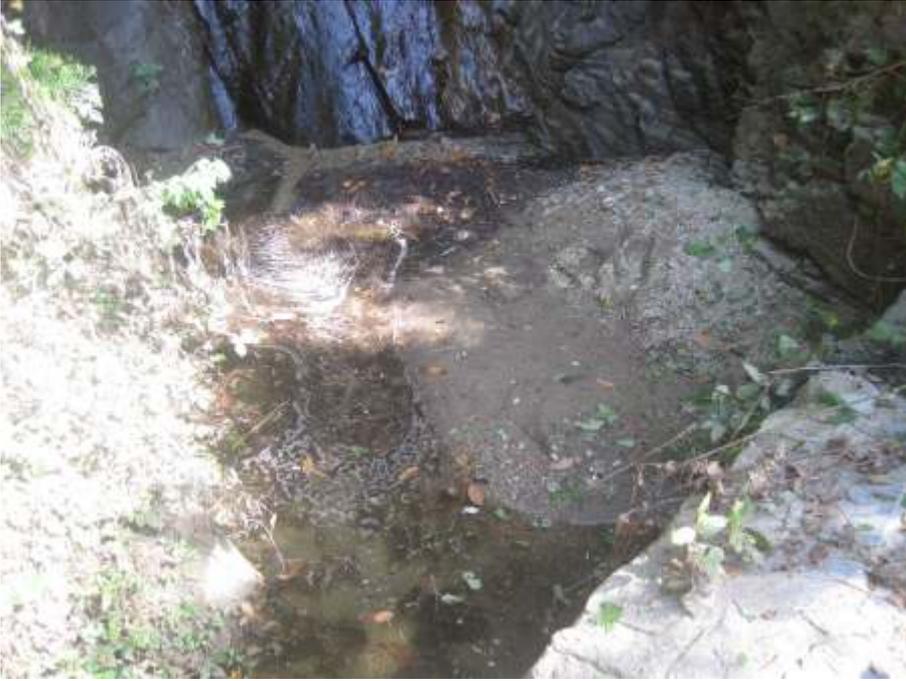
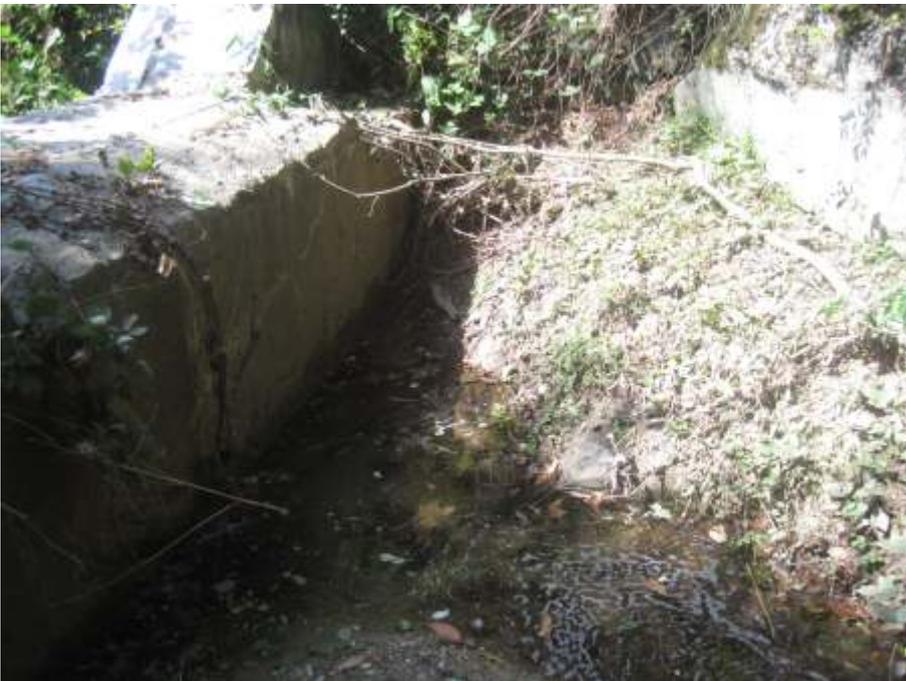
In Comune di Vignone, immediatamente a monte del tornante della Strada Provinciale 55 "Intra – Premeno", dove è ubicato il ristorante con piscina "Monte Cimolo", alla base di una cascata in roccia, è presente una briglia, con retrostante vasca di accumulo, per la sedimentazione del trasporto solido del corso d'acqua.

FOTO 9-10 - Veduta degli accumuli detritici nella vasca di sedimentazione a tergo della briglia lungo il Rio del Piaggio, a monte della S.P. Intra-Premeno.

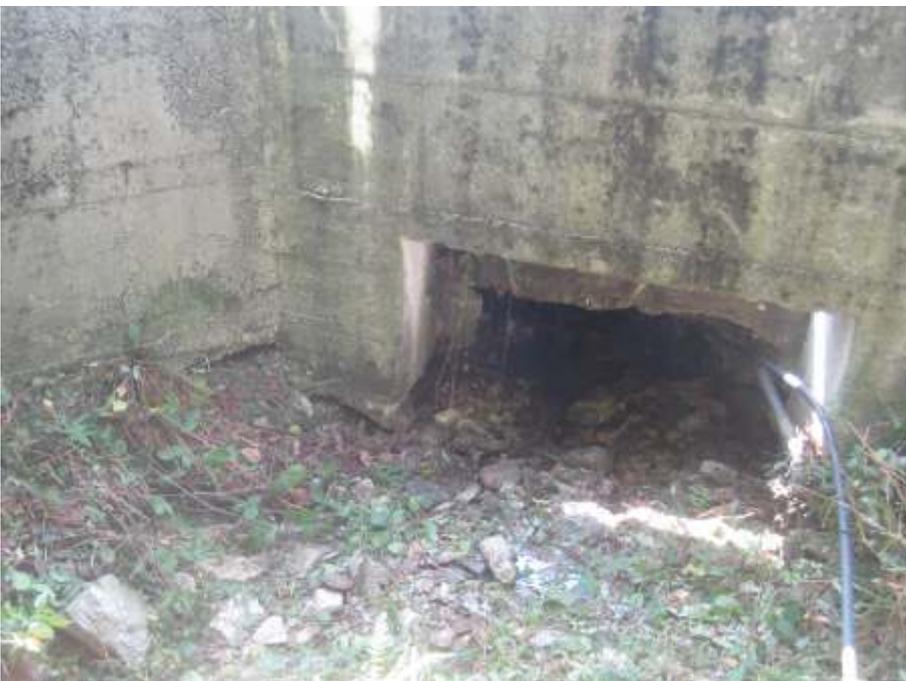
FOTO 11- Imbocco dell'attraversamento della S.P. n. 55, con evidenze di scalzamento alla base del muro in cls.

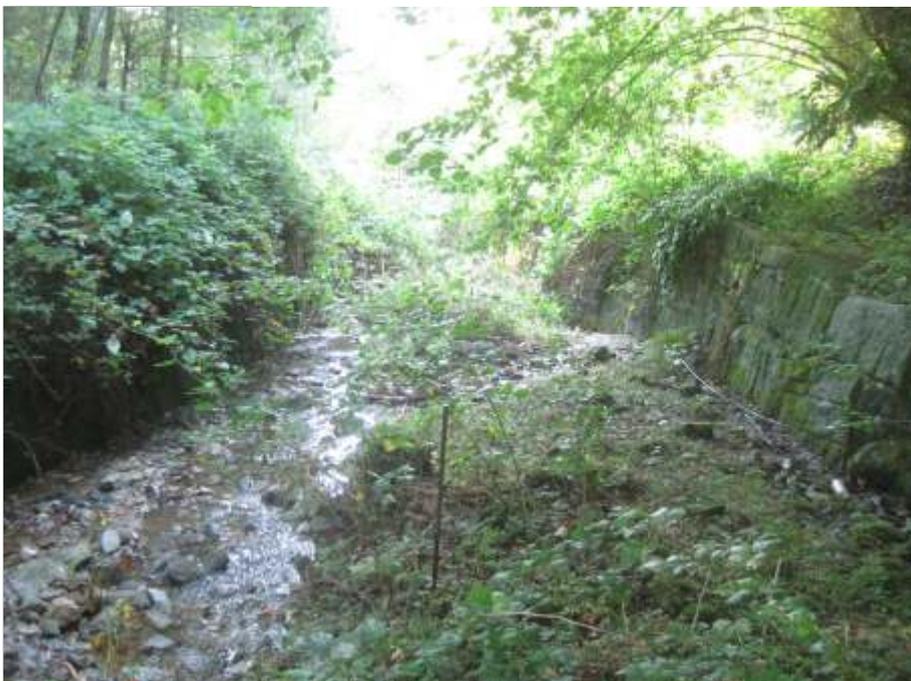
FOTO 12- Veduta della varice con zona di accumulo, a monte delle due vasche di sedimentazione.

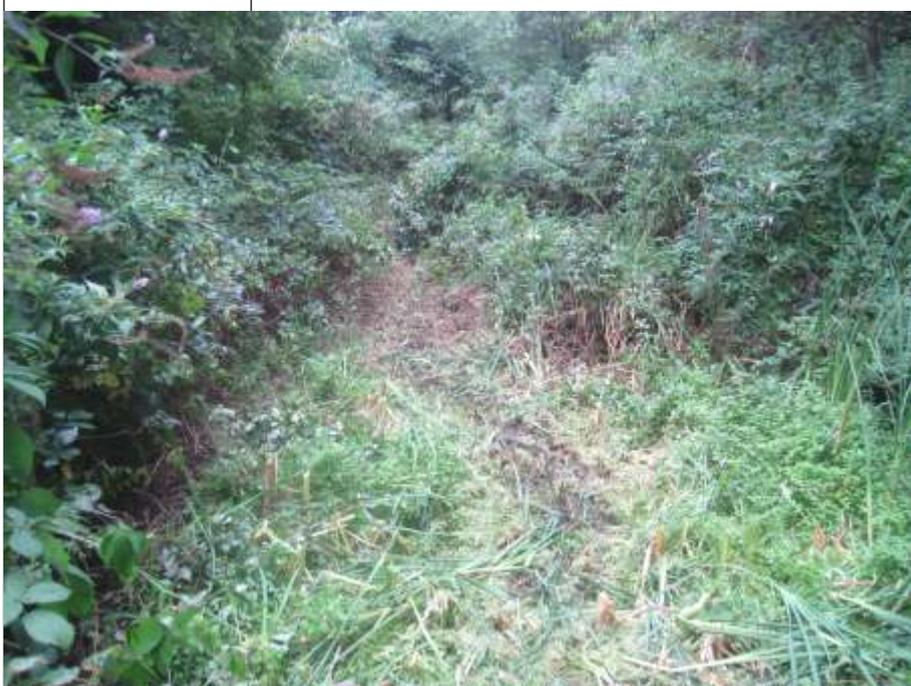
- **la vasca superiore** è delimitata sia a monte che a valle, da soglie in blocchi lapidei squadrati, alte circa 60 cm; le sponde della vasca sono delimitate da scogliere in massi di cava squadrati e scagliati di altezza media compresa tra 2,50 m (sponda sinistra) e 1,50 m (sponda destra); la vasca si sviluppa longitudinalmente per 20 m ed è larga da 5,00 m (a monte) fino ad un massimo di 8,00 m. Il fondo della vasca è lastricato da croste lapidee, ormai sepolte da un "materasso" di detrito sabbioso-ghiaioso, dello spessore di circa 0,50 m, estesamente colonizzato da una fitta vegetazione infestante, sia erbacea che arbustiva; le portate di magra del corso d'acqua defluiscono lungo una modesta incisione in destra idrografica, al piede della difesa spondale;

FOTO 13 - Veduta da valle della vasca inferiore, con detrito al fondo e folta vegetazione infestante.

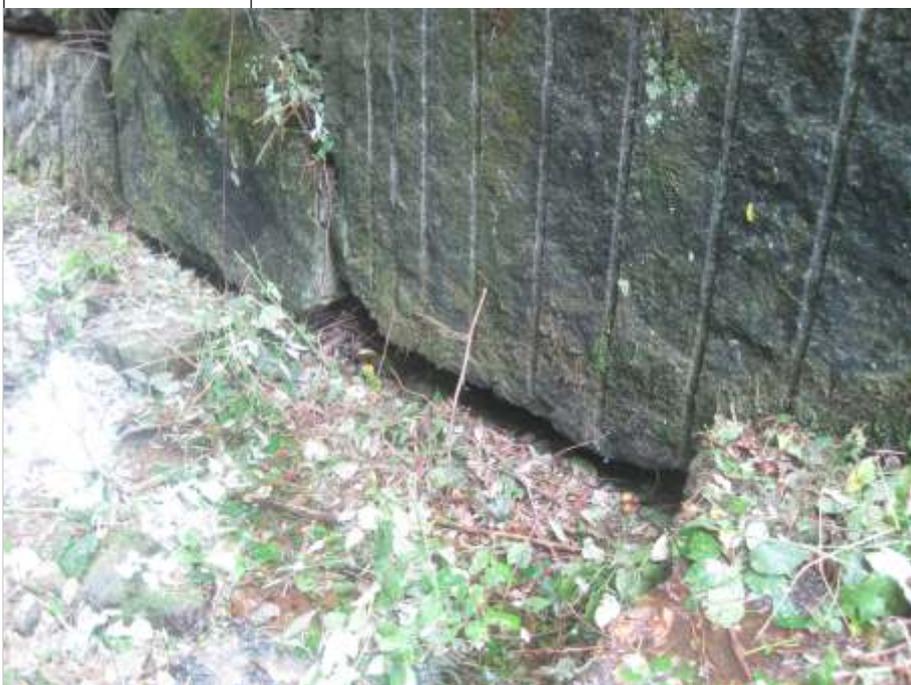
FOTO 14 - Particolare dello scalzamento di un blocco spondale, nella tratta artificializzata a valle delle vasche.
