COMUNE DI VIGNONE

SCHEDA DEGLI INTERVENTI DI RIASETTO IDRAULICO

SCHEDA INTERVENTI DI RIASSETTO IDRAULICO

Interventi progettati: "LAVORI DI SISTEMAZIONE IDROGEOLOGICA DEL VERSANTE IN SPONDA SINISTRA DEL TORRENTE SAN GIOVANNI" 2002

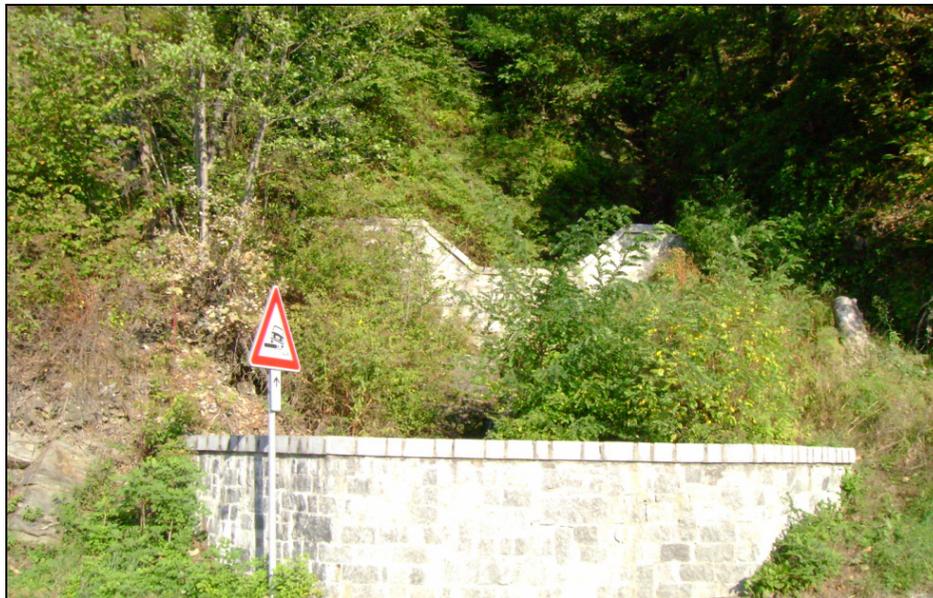
Briglia BR 001 e Paramento stradale

CASE BR 001: La briglia costruita come pronto intervento a seguito dell'evento del 1998, ha assolto, negli anni seguenti la sua realizzazione, il compito di fermare il trasporto solido proveniente da monte. Analogamente il paramento realizzato a lato della sede stradale risulta in ottimo stato.

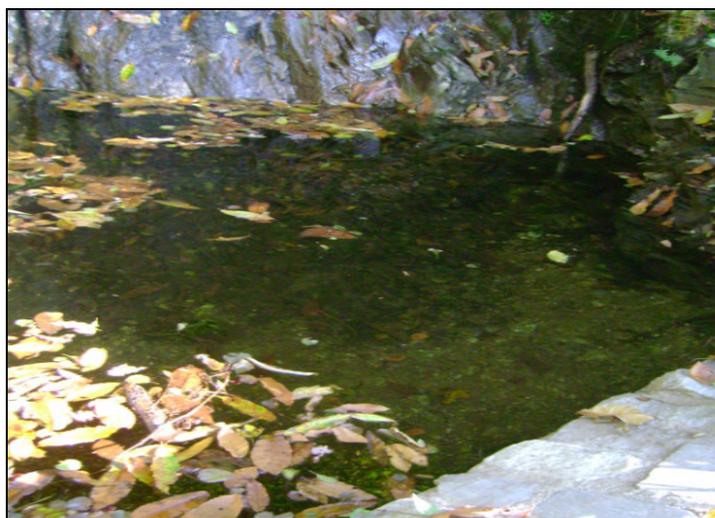
Riempimenti a tergo della briglia

Interventi da effettuare: nella porzione retrostante la briglia si è accumulato molto materiale di dimensioni medio-fini, che testimoniano la quiescenza nel trasporto di masse solide grossolane relative all'ultimo decennio.

Risulta comunque necessario provvedere ad interventi di sistemazione e pulizia dell'opera, quali:

- rimozione del materiale vegetale infestante a lato delle sponde ed in alveo
- pulizia del materiale accumulatosi a tergo della briglia
- eventuale posa di pettini selettivi nella porzione centrale, in grado di fermare elementi solidi di dimensioni eccessive.

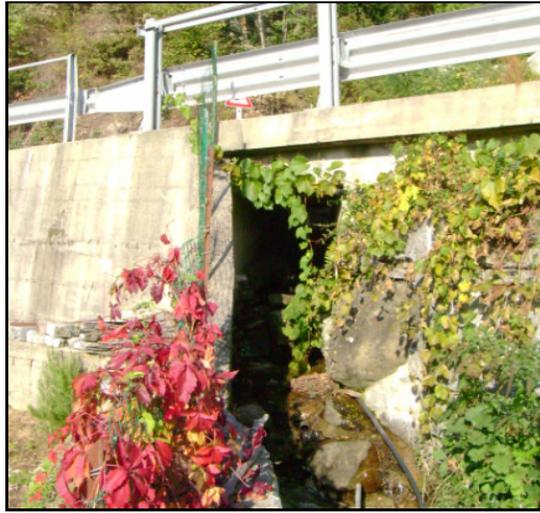
Ponte PO 001

CASE PO 001: Il ponte in esame è stato adeguato e ripristinato in concomitanza degli interventi di riassetto. Allo stato attuale questa opera appare in discreto stato manutentivo, sebbene siano evidenti alcune piccole erosioni e sottoescavazioni.

Interventi da effettuare: l'opera è adeguatamente dimensionata al trasporto liquido per piene significative (t.r. 200 anni). La luce libera potrebbe non essere del tutto adeguata a regimare anche eventuali trasporti solidi in massa che abbiano oltrepassato la briglia presente a monte. Per questo motivo si ravvisa la necessita di disporre ed effettuare quanto precedentemente esposto per la briglia sovrastante con cui l'opera è in stretta relazione. E' comunque sempre necessario provvedere anche in questo settore ad una regolare pulizia e rimozione del materiale in alveo, oltre che programmare verifiche regolari sugli scalzamenti e sulle erosioni.

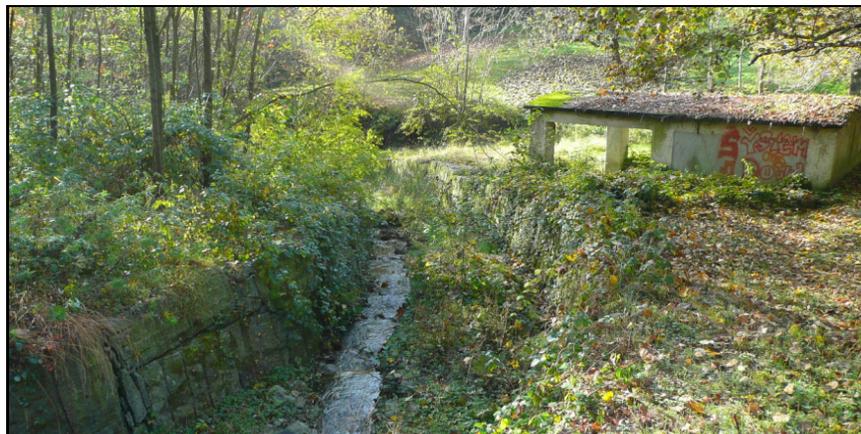
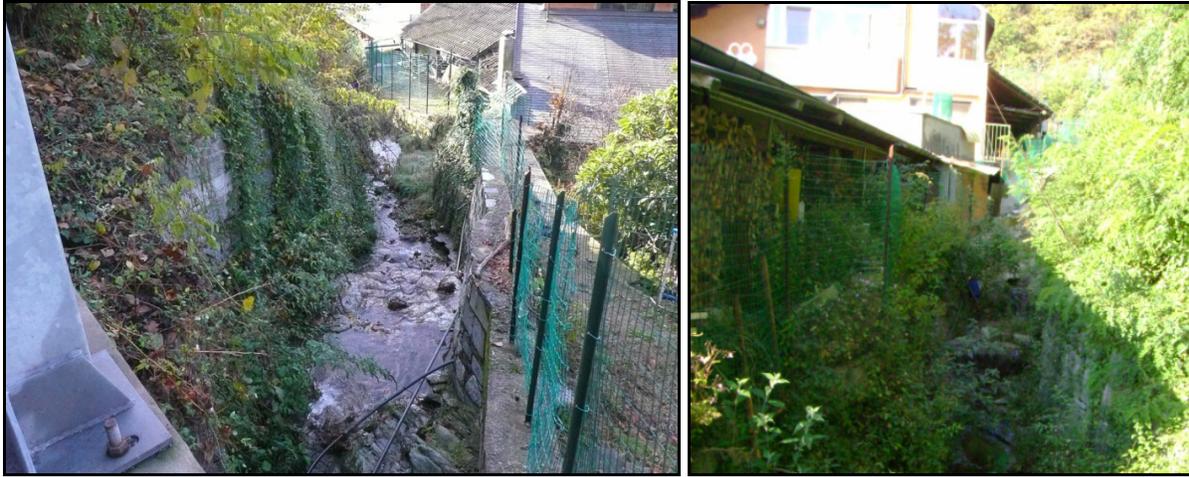
CASE DS 004: La difesa di sponda realizzata ha permesso la regolarizzazione del profilo d'alveo che precedentemente era confinato solo in sponda destra, in adiacenza ai muri di recinzione dell'attività di ristorazione e piscina.

Difesa di sponda DS 004 al di sotto del ponte PO 003, nei pressi del dismesso lavatoio

Panoramiche della difesa di sponda DS 004 con vista da monte del tornante (sx) e da valle (dx)

La normale azione erosiva del corso d'acqua ha portato nel tempo alla formazione di piccole erosioni e sottoescavazioni basali.

Considerando che l'alveo del tratto risulta in gran parte in roccia, la maggior parte delle usure sulle opere sono collocate lateralmente e, pertanto, sarà necessario provvedere al ripristino dei punti più logorati.

Come per le strutture precedentemente descritte sarà necessario provvedere alla pulizia di sponda, che, anche in questo caso, risulta essere invasa da vegetazione infestante. Date le dimensioni e le larghezze in gioco delle sezioni di deflusso questa operazione risulta di particolare importanza per consentire il normale deflusso delle acque.

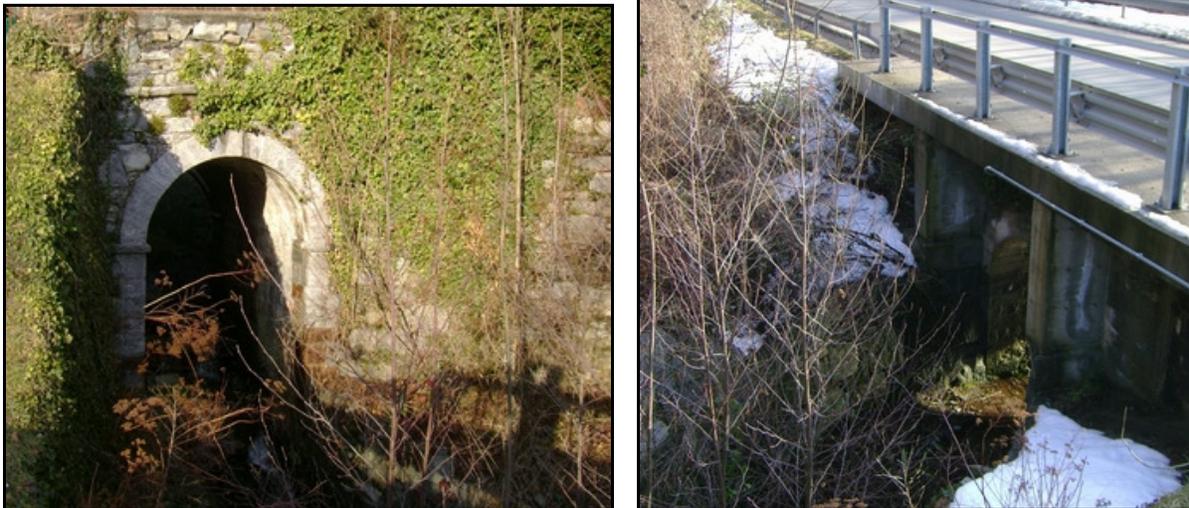
CASE PO 002 e CASE PO 003: Le due strutture in esame sono state solo consolidate e ripristinate a seguito degli eventi del 1998. Date le dimensioni delle due strutture superiori al Ponte PO 001 non si ravvisano particolari problemi legati al deflusso delle acque mentre a livello manutentivo non sono necessari particolari interventi di ripristino se non quelli identificati per le altre strutture.

Opere PO 002 (sx) e Po 003 (dx) consolidate a seguito dell'evento alluvionale del 1998

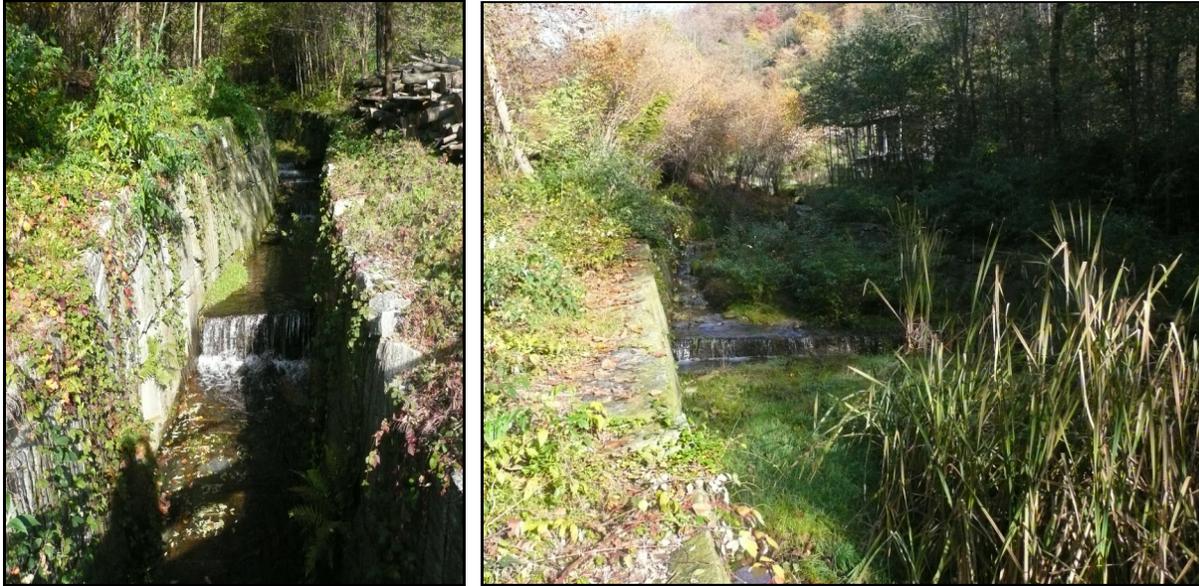
CASE DS 003: la difesa di sponda realizzata è in perfetto stato e non necessita alcun intervento se non la pulizia sia della sponda che dell'alveo, come da prassi.

CASE CV 001: nel tratto in cui è stata realizzata la cassa di espansione, data la predisposizione alla deposizione di materiale, si sono accumulati nel tempo sedimenti fini su cui è cresciuta molta vegetazione; per mantenere l'efficienza dell'opera è di fondamentale importanza provvedere alla rimozione sia dei sedimenti che della vegetazione infestante.

Difesa di sponda DS 003 (sx) e Cassa di espansione CV 001 (dx)

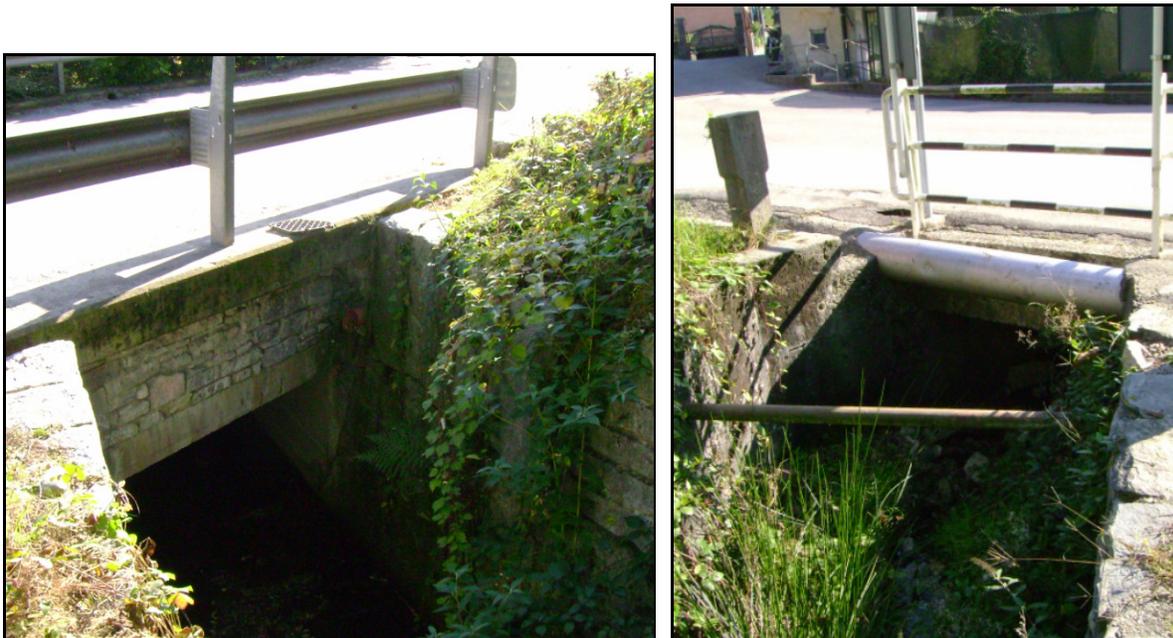
CASE PO 004 e CASE PO 020: questi due manufatti, già esistenti prima della realizzazione degli interventi in finanziamento, sono stati interessati solo dai raccordi necessari al collaudo delle nuove opere.

Opere di attraversamento a ponte PO 004 (sx) e PO 020 (dx)

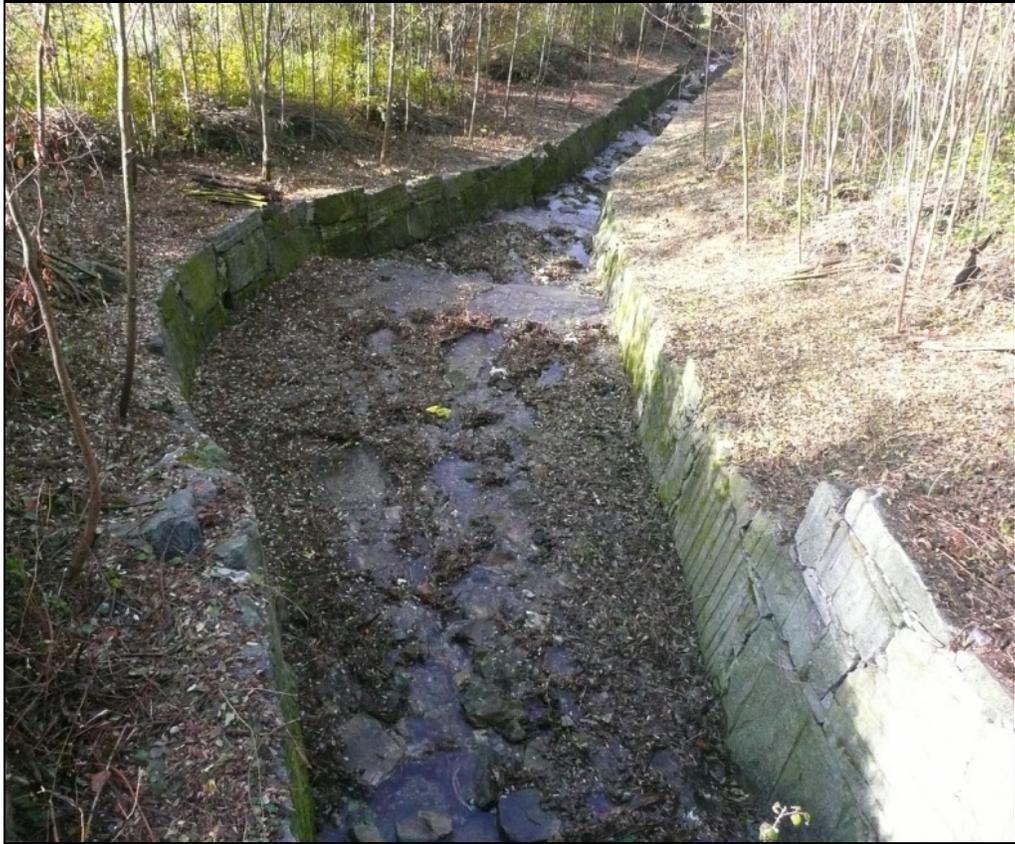
Difesa di sponda DS 007

CASE DS 007: la difesa di sponda realizzata è in ottimo stato e, alla data di sopralluogo, erano stati anche effettuati gli interventi di pulizia necessari.

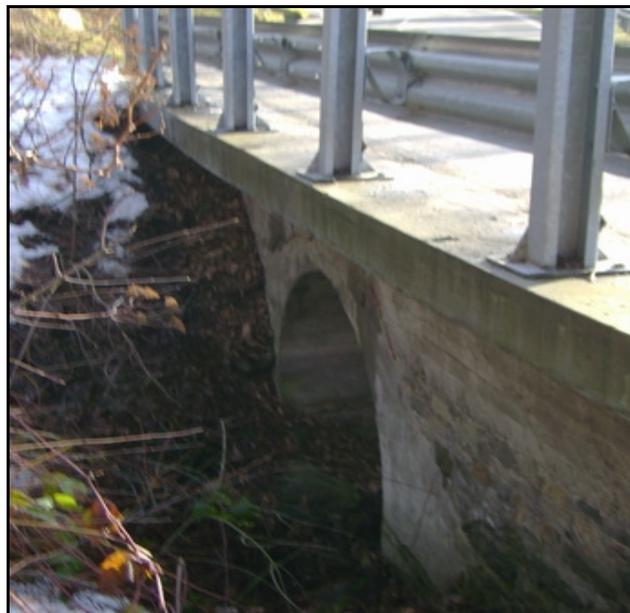
Ponte PO 021

CASE PO 021: l'opera è ampiamente dimensionata e in ottime condizioni di manutenzione.

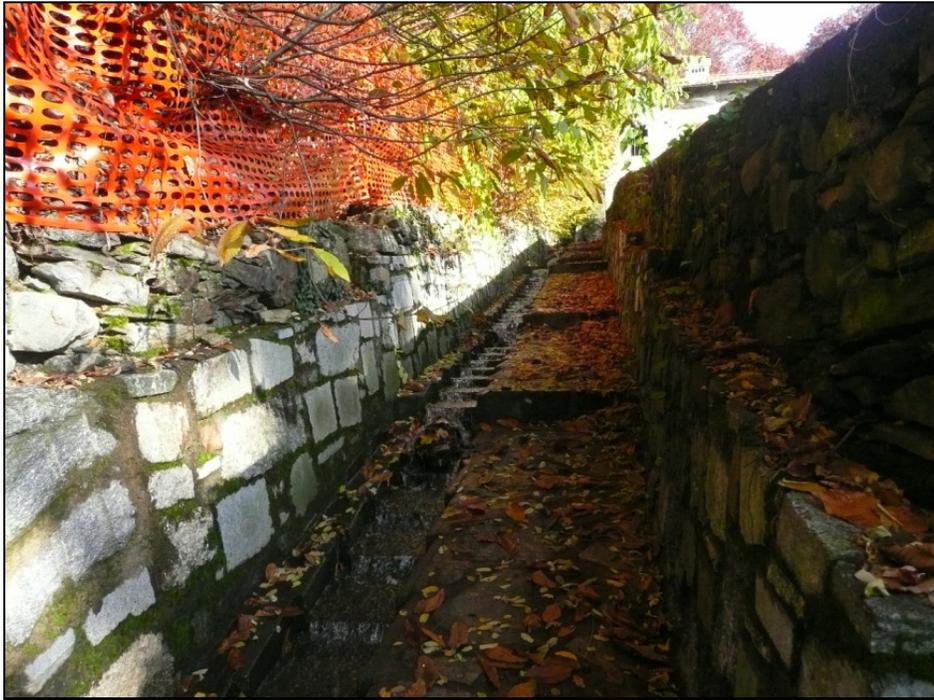
Opere di riassetto CA 002

CASE CA 002: la canalizzazione, decentrata in destra idrografica per lasciar spazio al sentiero gradinato è adeguata al deflusso delle portate ordinarie del corso d'acqua. Per quanto riguarda le portate di piena, pur tracimando dalla canalizzazione le stesse sono abbondantemente contenute dall'opera DS 005. La facile agibilità del settore, servito dalla

scalinata, rende tali opere facilmente mantenibili. In data di sopralluogo l'opera era sufficientemente pulita e priva di ostruzioni significative.

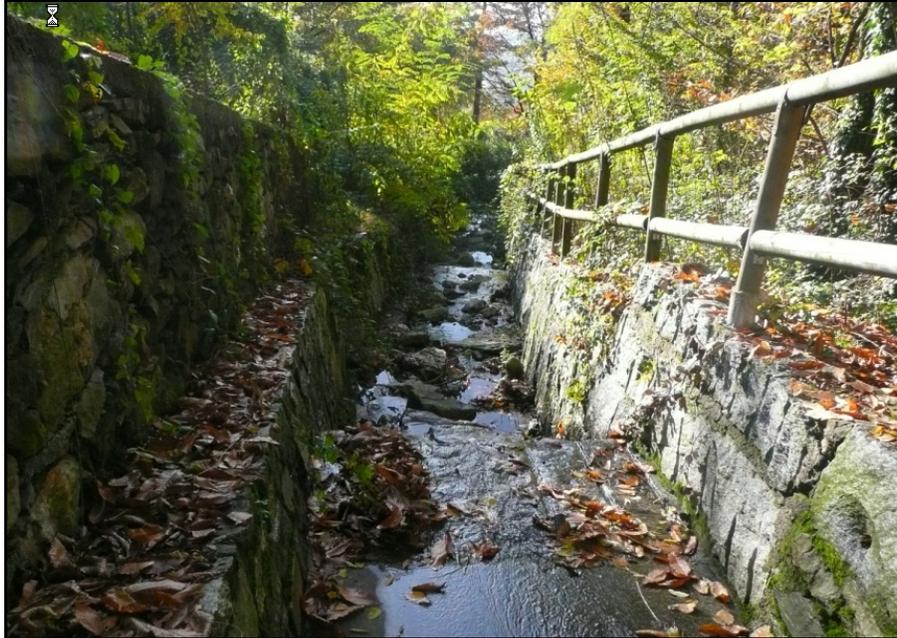
Intervento di riassetto DS 005

CASE DS 005: l'opera realizzata, nel tratto in esame, è abbondantemente sufficiente a contenere le portate di piena del Rio San Martino, necessità di locali interventi di pulizia del fondo alveo per la rimozione del comunque poco materiale detritico presente.
