COMUNE DI VIGNONE

PIANO REGOLATORE GENERALE

RELAZIONE GEOLOGICO-TECNICA
relativa alle aree interessate da nuovi insediamenti o dalle opere
pubbliche di particolare importanza
GEO 1f

PROPOSTA TECNICA DI PROGETTO DEFINITIVO
comma 7, art. 15, L.R. 56/77 s.m.i.

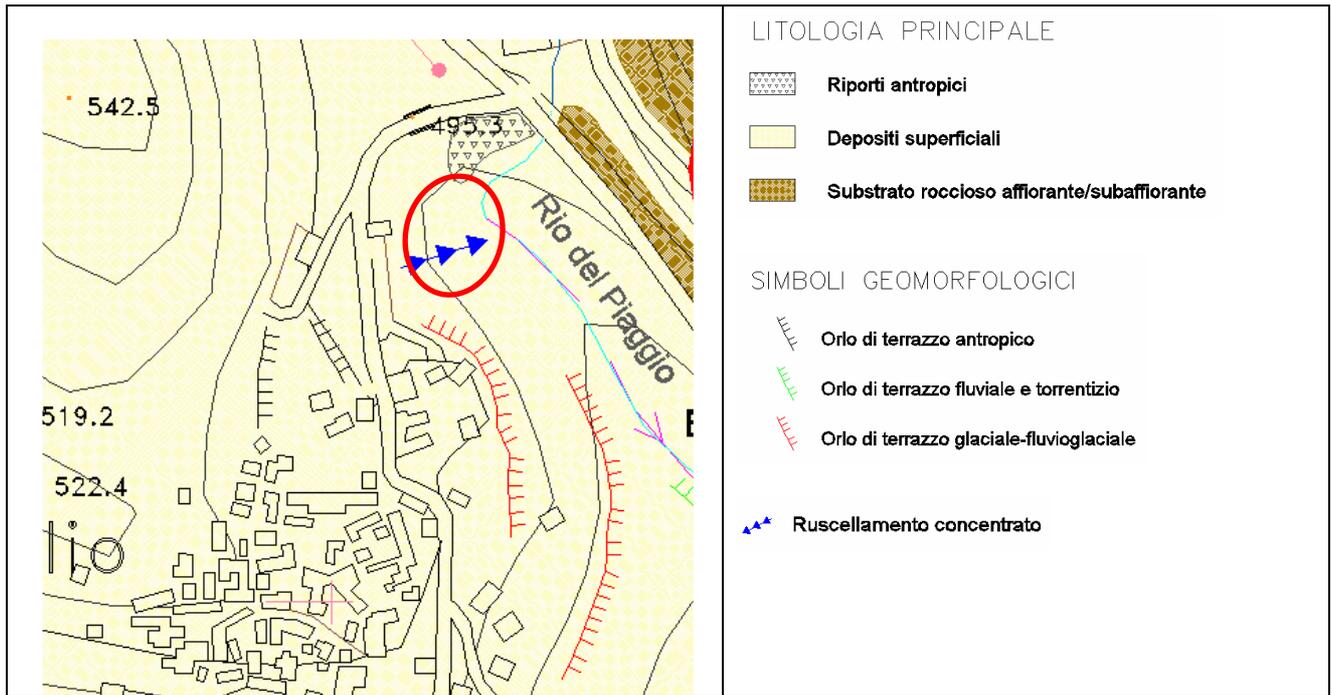
Linea di deflusso concentrato a Sud del lotto

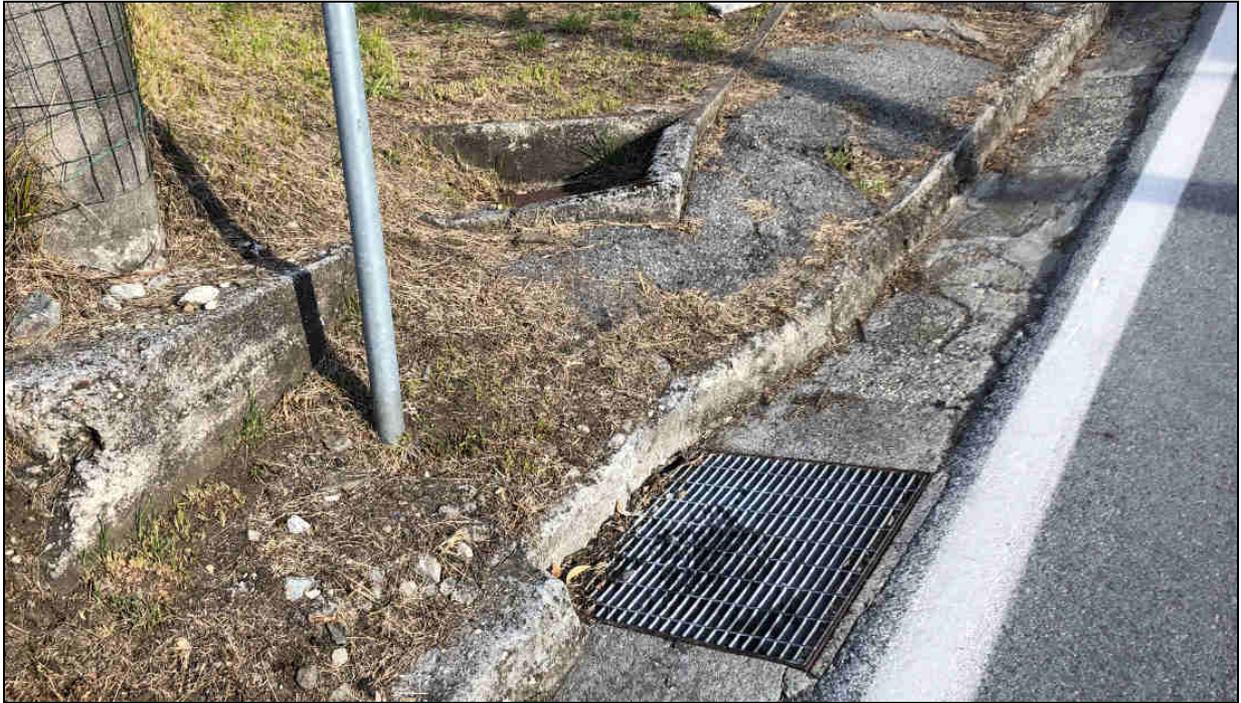
Sistemi di raccolta e gestione delle acque all'intersezione tra la strada comunale vecchia per Possaccio e la via Possaccio
