**Fabrizio Breganni e Oreste Garatti**

# **IL PEBA DI VIGNONE**

# **Il Piano di Eliminazione delle Barriere Architettoniche di Vignone**

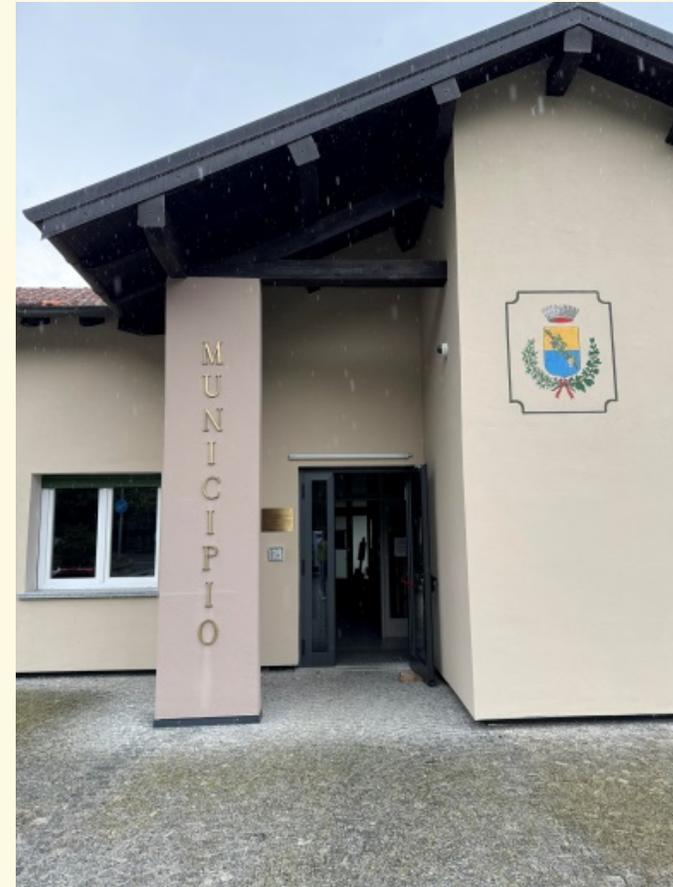
### **Palazzo Municipale**

- **Bagno non a norma**
- **Mancano i percorsi tattili e la cartellonistica**
- **Non tutte le porte sono di adeguata larghezza**
- **L'altezza delle maniglie non è corretta**
- **Mancanza dei corrimani sulle rampe**

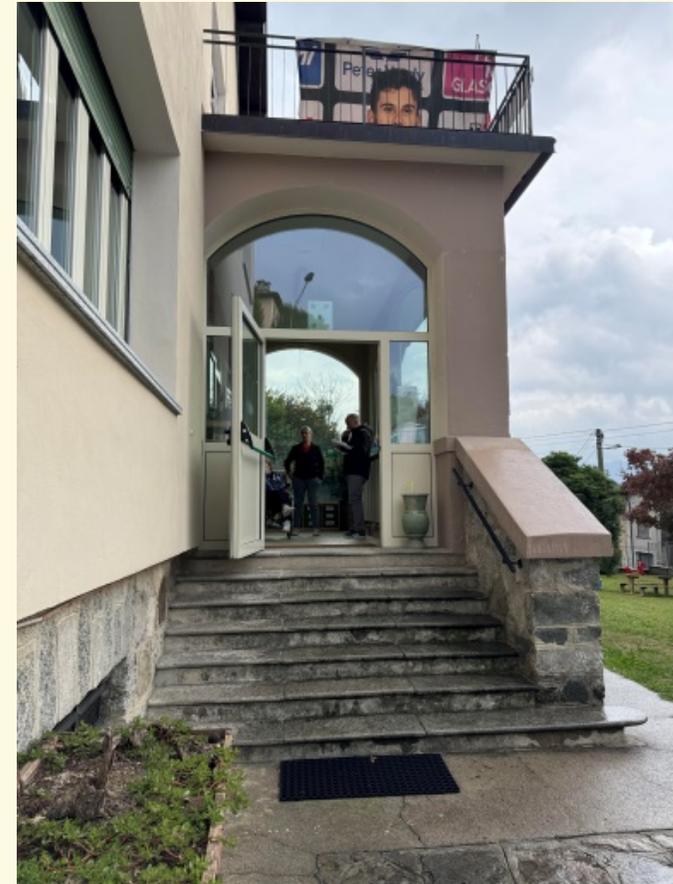
### Scuola dell'infanzia

- **L'accesso alla struttura non è dotato di rampa disabili**
- **Manca il percorso tattile**
- **L'altezza delle maniglie non è adeguata**
- **Non sono adeguatamente segnalati i gradini**
- **I servizi igienici non sono accessibili**
- **Non sono presenti rampe interne per il superamento del dislivello**
- **Manca un percorso con idonea pavimentazione per il parco giochi**
- **I giochi non sono inclusivi**

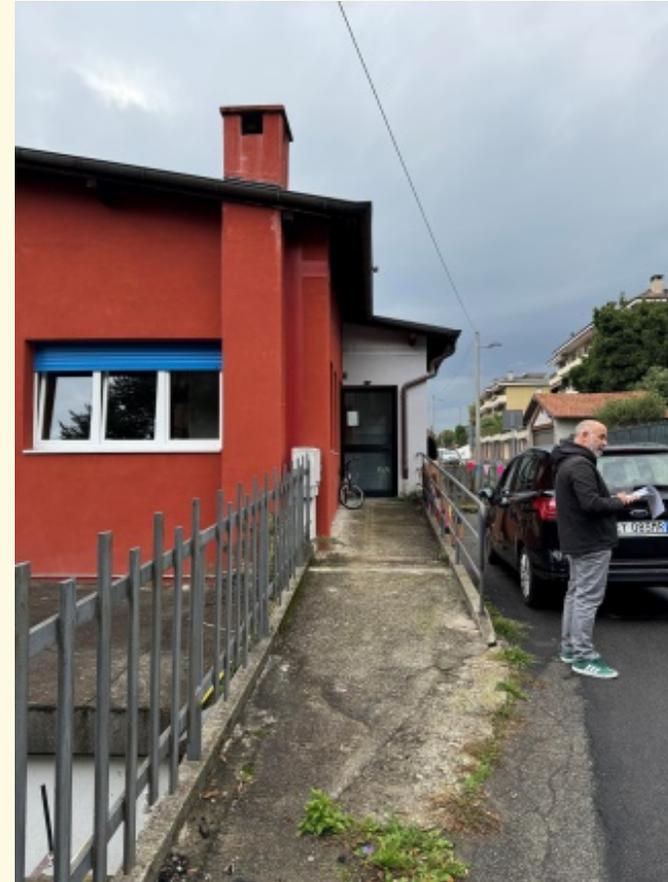
### **Scuola Primaria**

- **Manca il percorso tattile**
- **Adeguare l'altezza da terra delle maniglie**
- **I gradini non sono idoneamente segnalati**
- **Manca un percorso tattile**

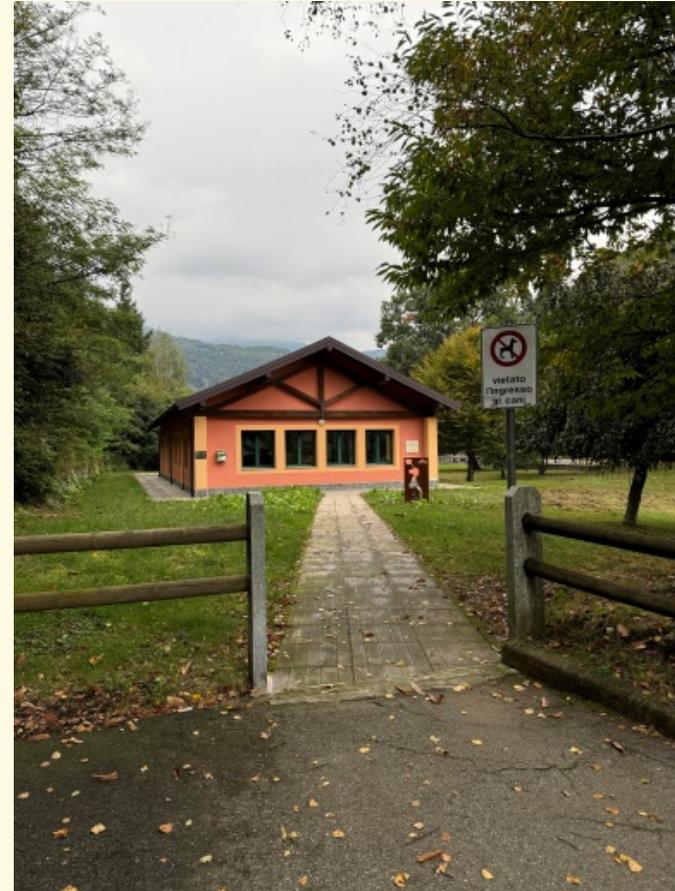
**Sala polifunzionale loc.**

- **Manca il percorso tattile**
- **I percorsi del parco non sono adeguati**
- **I giochi presenti non sono inclusivi**

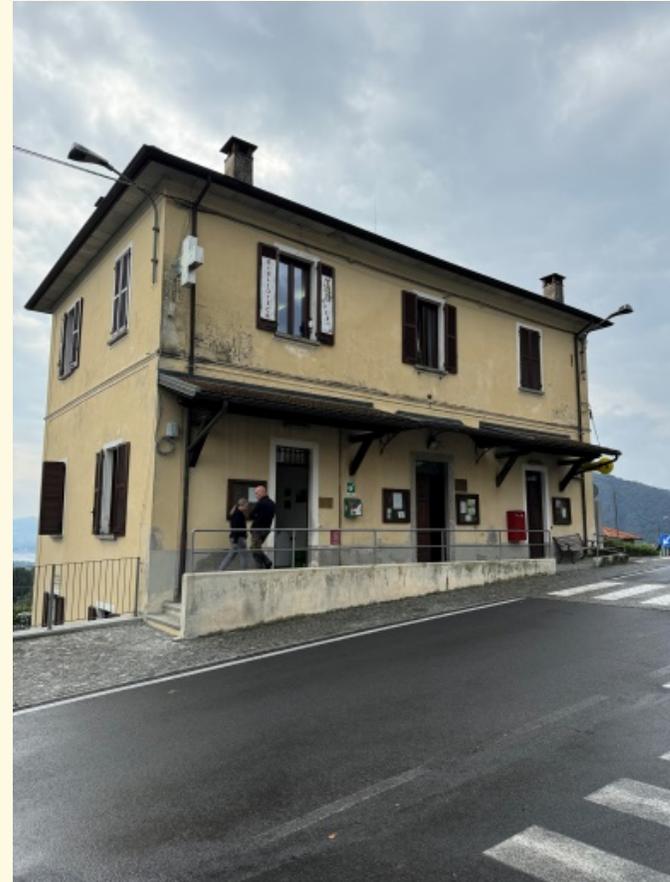
### **Edificio in via Francioli**

- **Manca il montascale o l'ascensore per la biblioteca e per il bagno**
- **I bagni presenti non sono adeguati**
- **L'accessibilità agli spazi interni non è adeguata**
- **Manca la segnalazione dei gradini**
- **L'altezza del parapetto non idonea**
- **Manca un percorso tattile**
- **Valutare la realizzazione di un bagno disabili per la biblioteca**
- **Adeguamento della larghezza delle porte esistenti**

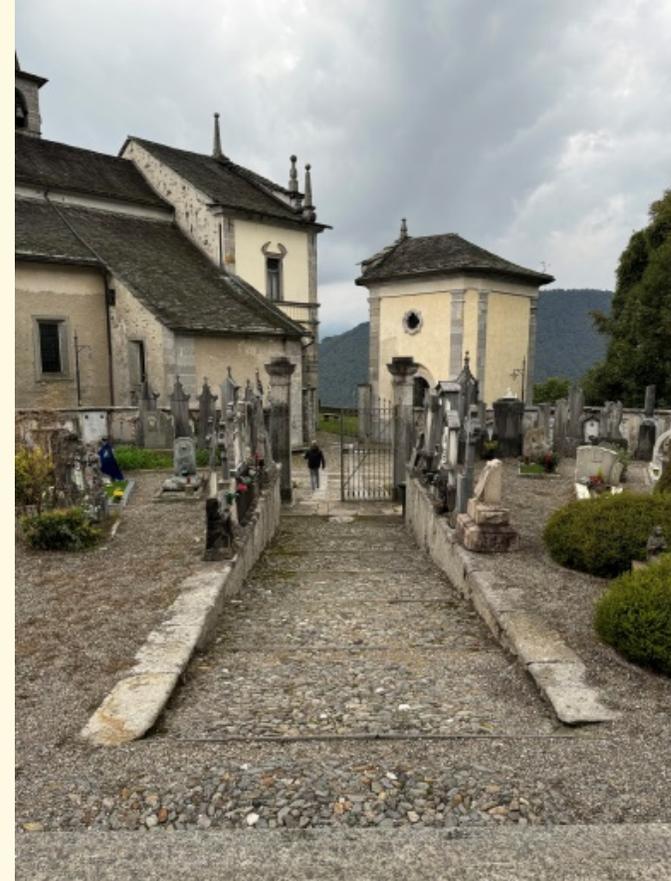
### **Complesso monumentale di S. Martino**

- **Accessi alle aree del complesso non idonei per persone con disabilità**
- **Mancano i corrimano sulle scale**
- **Il bagno presente non è adeguato**
- **Le pavimentazioni dei percorsi non sono idonee**
- **Mancano i percorsi tattili e la cartellonistica**

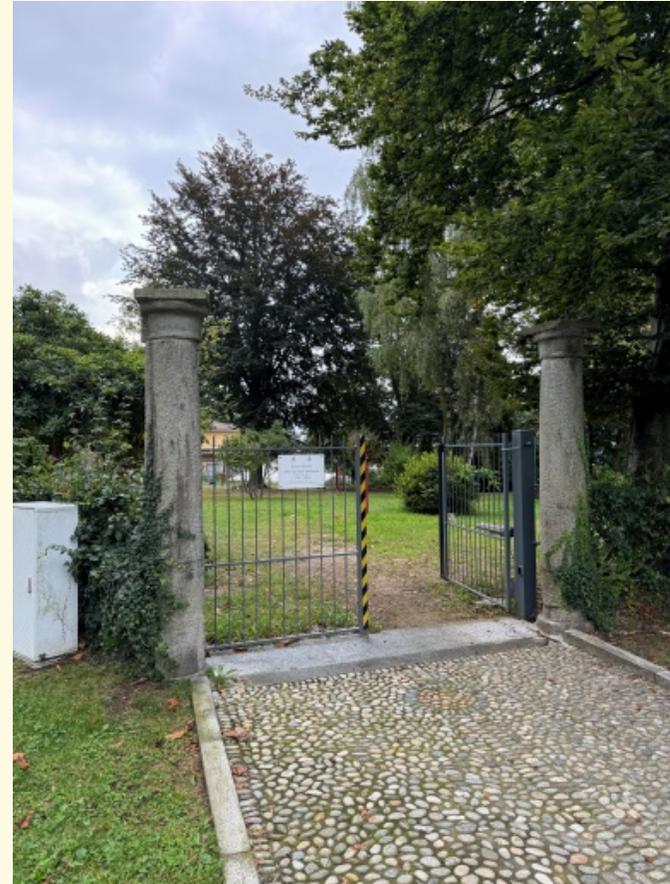
### **Parco giochi Complesso monumentale di S. Martino**

- **Le pavimentazioni dei percorsi non sono idonee**
- **Manca un percorso tattile**

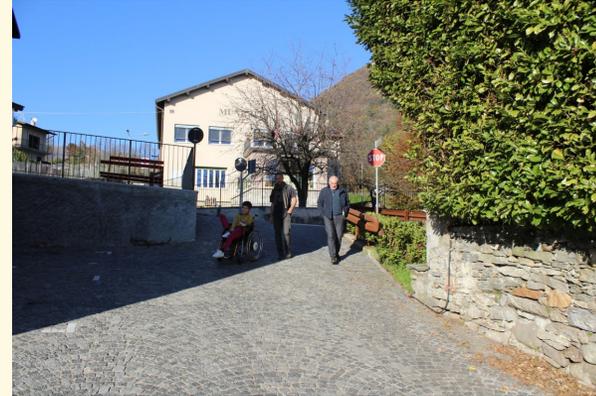
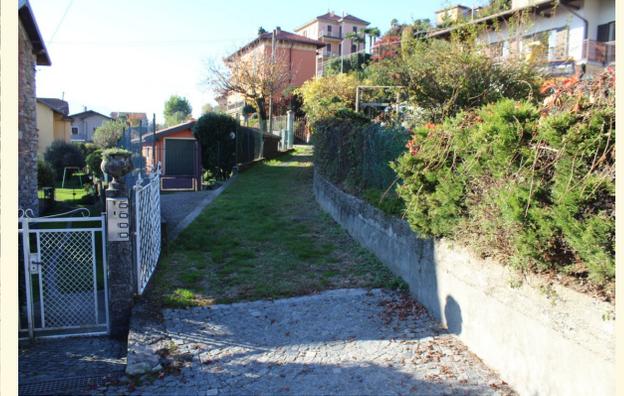
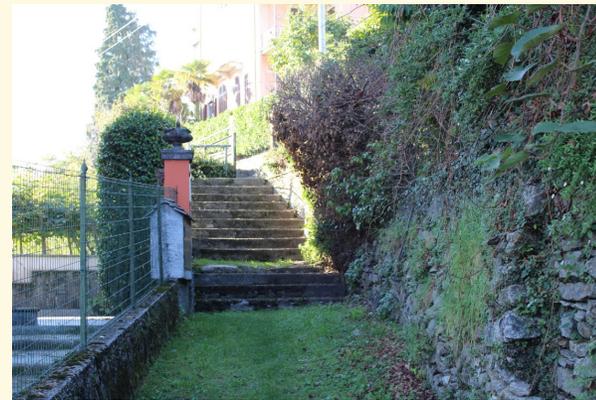
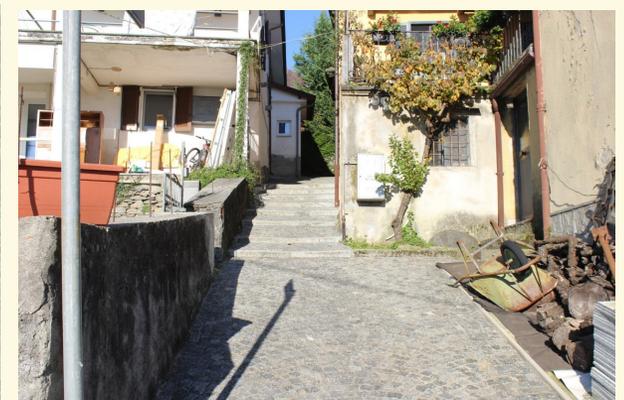
- **Manca il collegamento con la viabilità pedonale**

- **Pendenza elevata all'imbocco della via**

- **Pavimentazione non adeguata**
- **Gradini all'incrocio con via Pastura**

- **Scala non segnalata e senza corrimano**

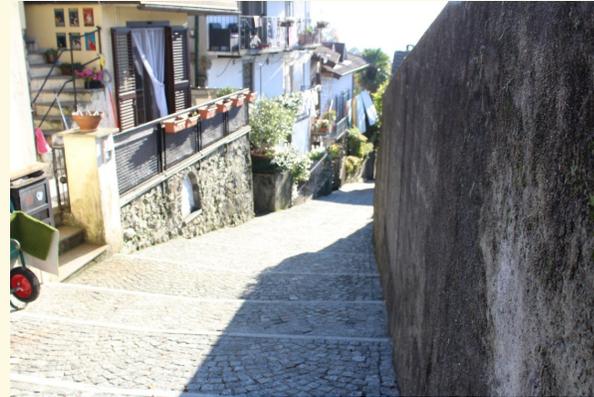
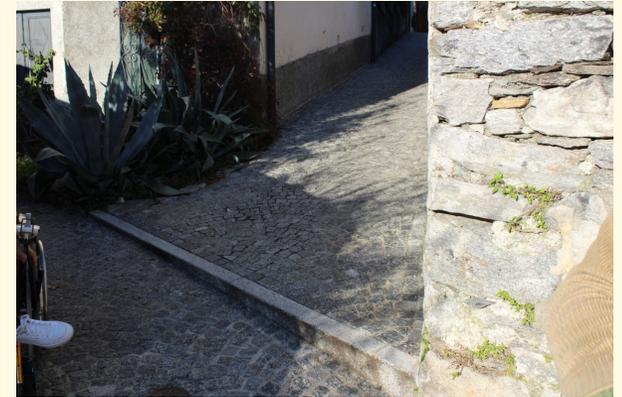
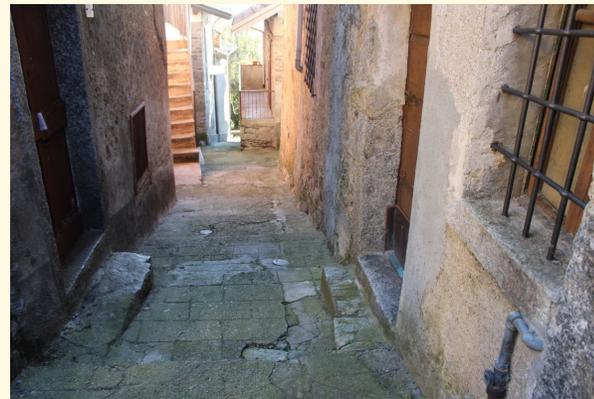
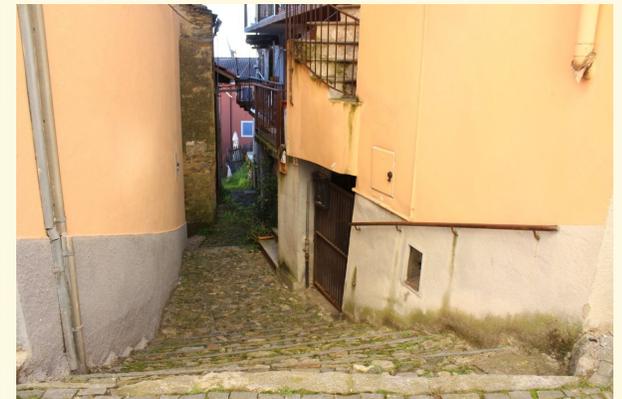
- **Scala non adeguatamente segnalata e mancanza di corrimano**
- **Gradino all'incrocio con via Umberto I**

- **Scala non adeguatamente segnalata**
- **Mancanza corrimano**
- **Integrazione illuminazione**

- **Scala non adeguatamente segnalata**
- **Mancanza corrimano**

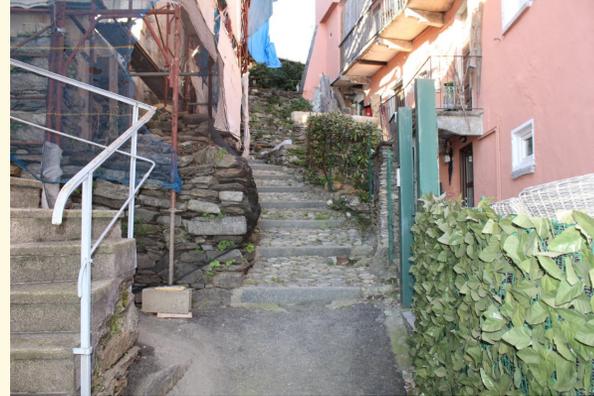
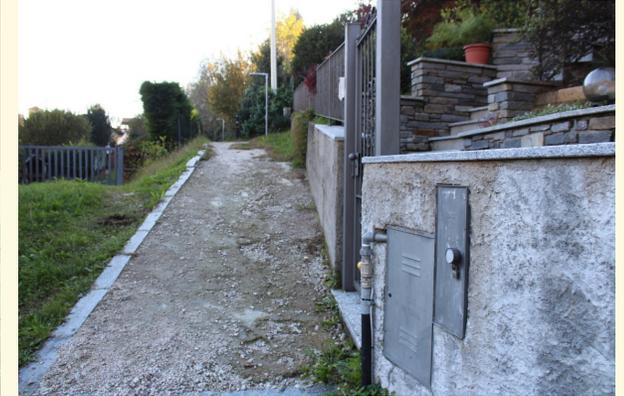
- **Scala non adeguatamente segnalata e mancanza di corrimano**
- **Integrazione illuminazione pubblica**

- **Pavimentazione non idonea**
- **Ultimo tratto con pendenza elevata**

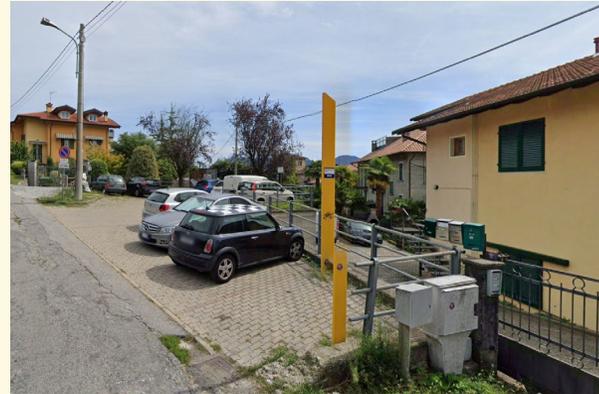
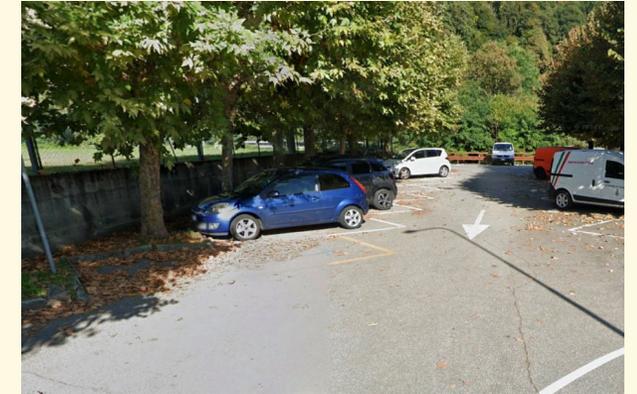
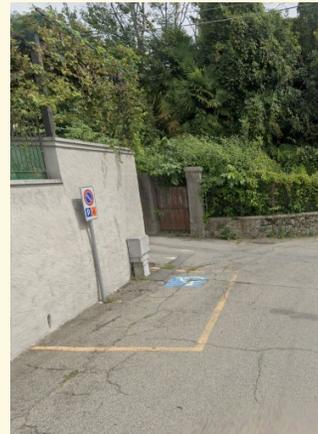
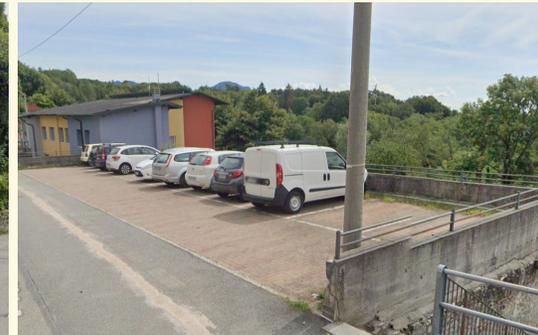
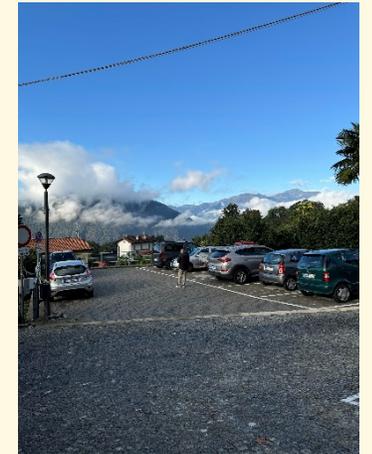
- **Manca parcheggio disabili**

- **Parcheeggio per persone con disabilità non idoneo**

- **Parcheeggio con dimensioni non regolamentari e segnaletica orizzontale non conforme**

- **Assenza di parcheggio per persone con disabilità**

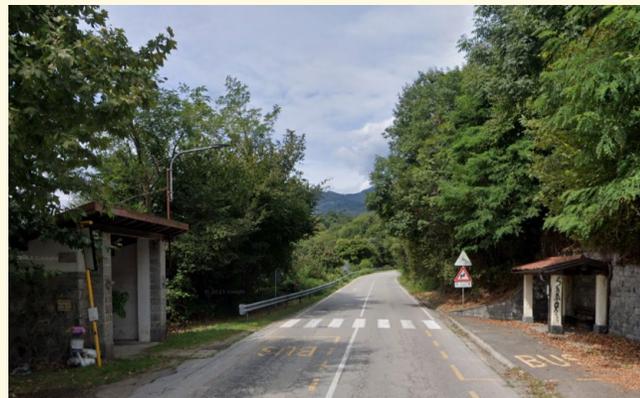
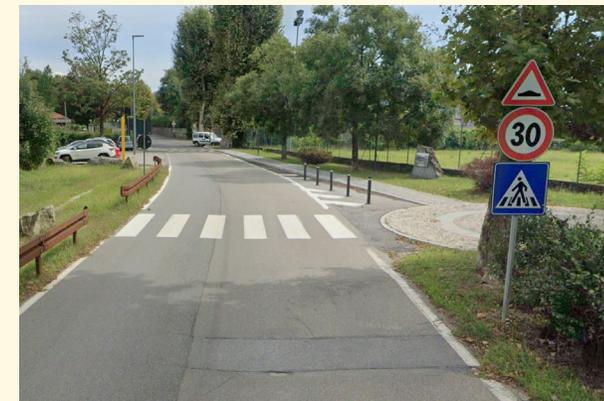
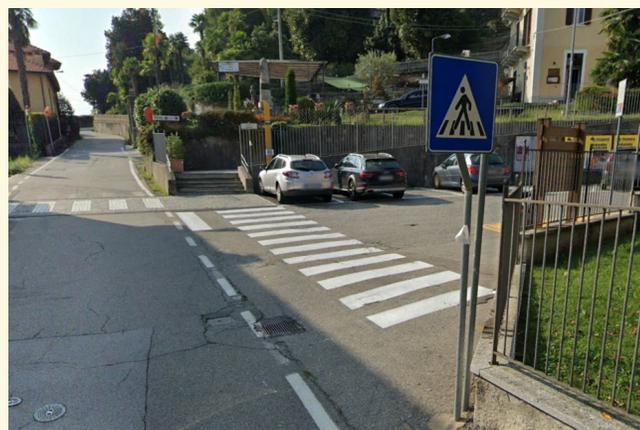
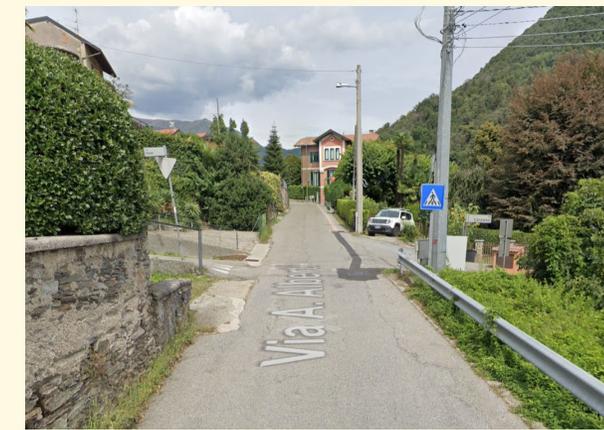
**Tutti gli attraversamenti pedonali mancano dell'idonea segnaletica per non vedenti e dei sistemi di rallentamento veicolare.**

**Mancano dei dispositivi retroriflettenti integrativi e spesso l'attraversamento non è ricordato al piano stradale con una rampa**
