# COMUNE DI VIGNONE

## PIANO PER L'ELIMINAZIONE DELLE BARRIERE ARCHITETTONICHE

### VIABILITA', PARCHEGGI E ATTRAVERSAMENTI PEDONALI

Arch. Oreste Garatti

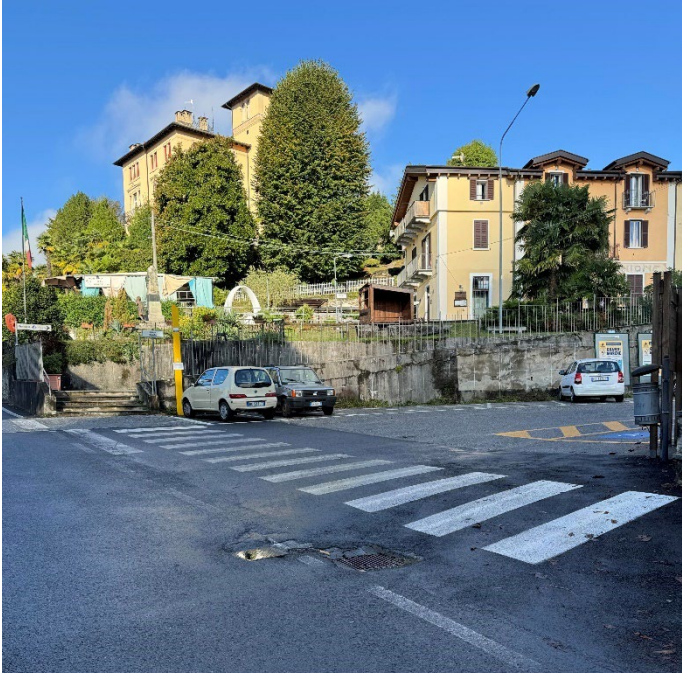
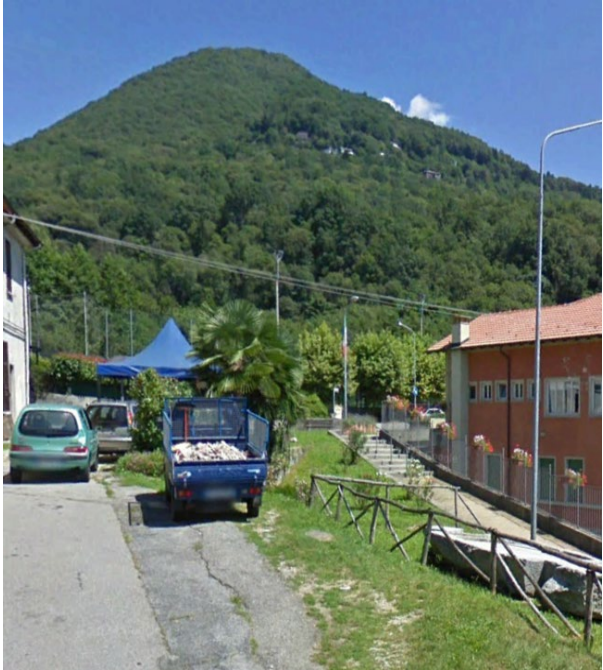
| CODICE SCHEDA:<br>V01 | PIAZZALE PERTINI | |

| Descrizione: Il piazzale è il parcheggio del Municipio di Vignone | | |
| Manca il collegamento pedonale verso la viabilità pedonale del centro storico del paese di Vignone. Le strade comunali presenti hanno pendenza elevata >8%. | | Numero<br>intervento<br>01 |

| Studio viabilità alternativa con un nuovo percorso su terreno privato a lato del municipio | | |
| Intervento su terreno di privato mapp. N. 957 fg. N. 5 | | |

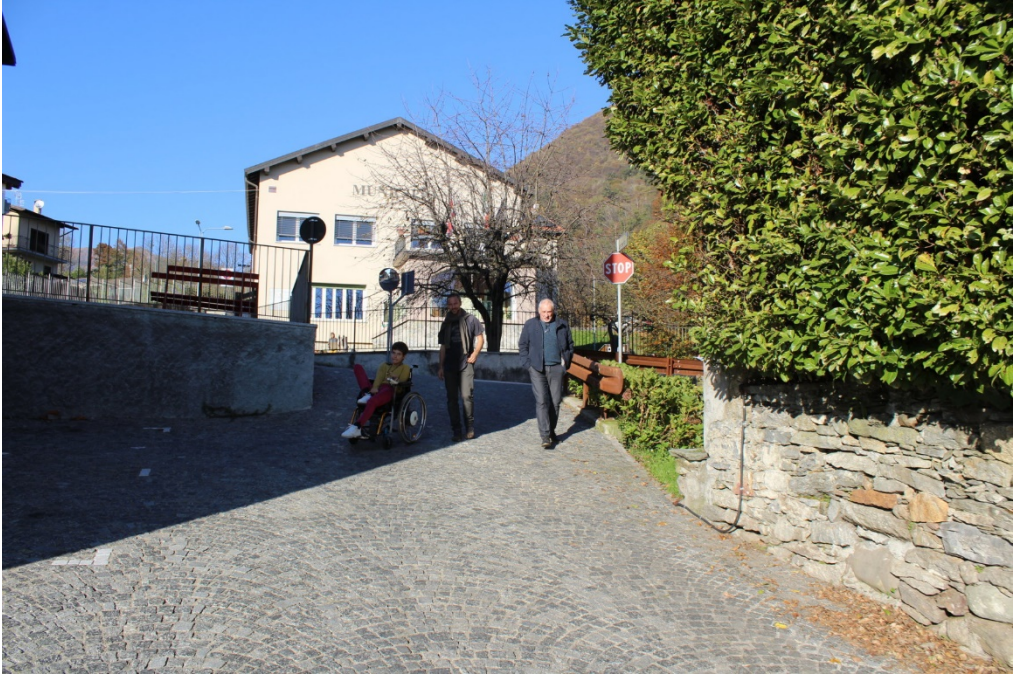
| CODICE SCHEDA:<br>V02 | VIA UMBERTO I | |

| Descrizione: strada pedonale che da via Francioli collega il municipio al centro storico | | |
| L'imbocco della via risulta, nel lato di monte, con pendenza elevata. | | Numero<br>intervento<br>02 |

| Posizionamento corrimano e segnalazione con cartellonistica verticale e orizzontale | | |

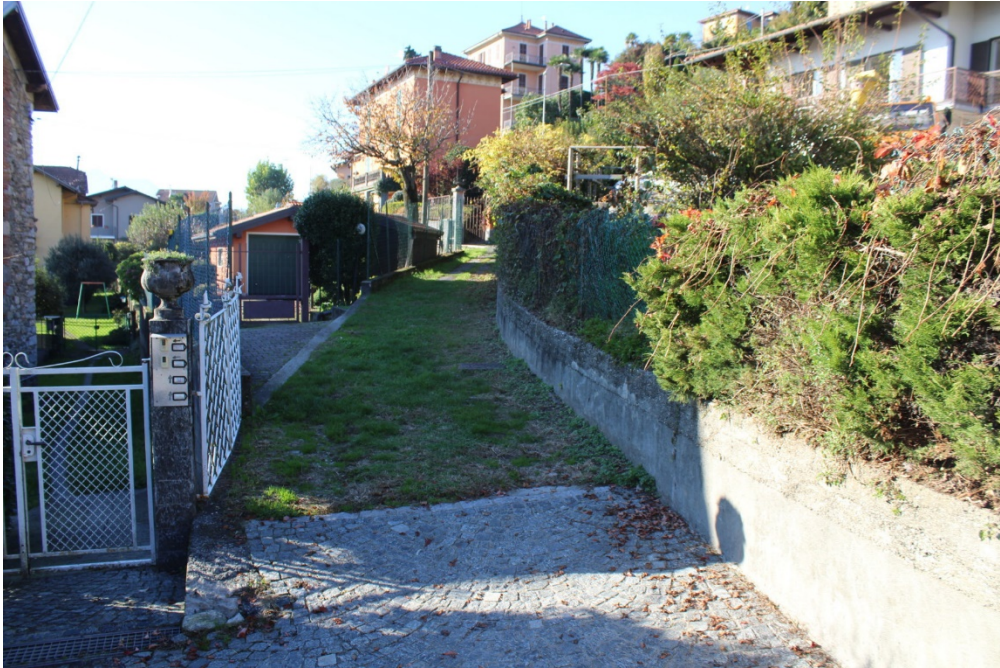
| CODICE SCHEDA:<br>V03 | VIA ASTROLOGHI | |

| Descrizione: Via Astrologhi collega la via Umberto I con la via Pastura, un primo tratto risulta pavimentato mentre il resto della via ha pavimentazione sterrata | | |
| Pavimentazione non idonea | | Numero<br>intervento<br>03 |

| Rifacimento con idonea pavimentazione e pendenza | | |

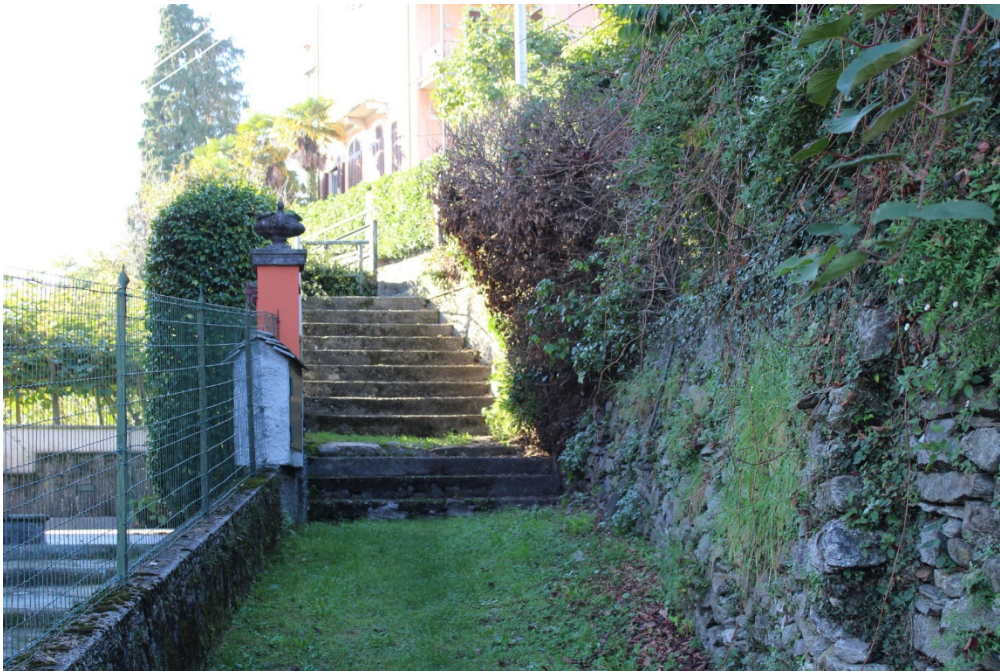
| CODICE SCHEDA:<br>V04 | <b>VIA ASTROLOGHI</b> | |

| <b>Descrizione: tratto terminale della via verso l'incrocio con via Pastura presenta una scala di collegamento.</b> | | |
| Barriera architettonica | | Numero<br>intervento<br>04 |

| Posa di un corrimano lungo la scalinata – Segnalazione della presenza dei gradini per non vedenti. | | |
| Se possibile valutare la modifica pendenza della strada | | |

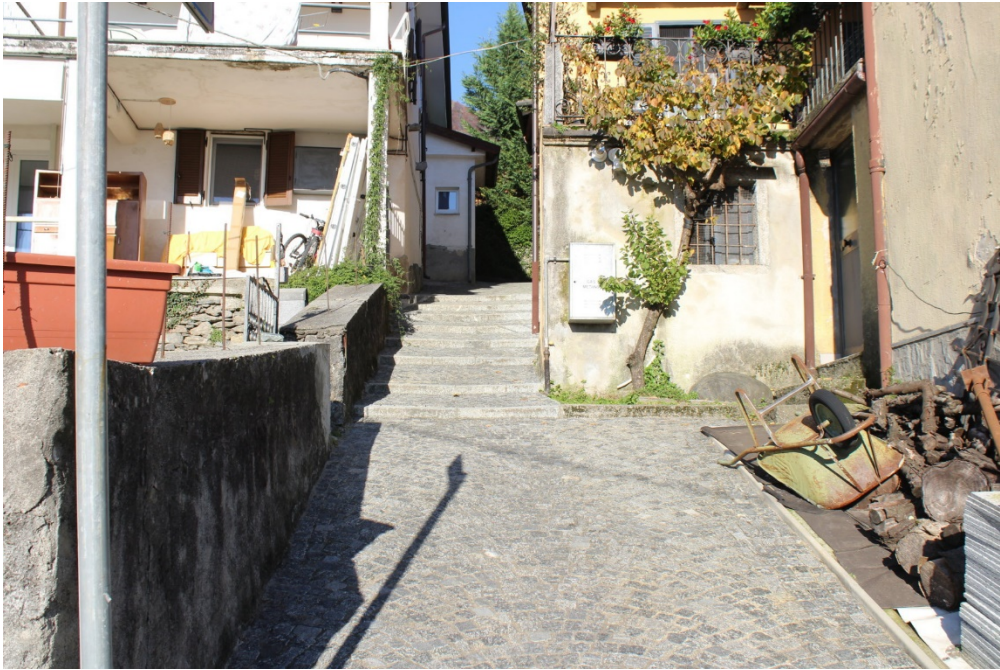
| CODICE SCHEDA:<br>V05 | VIA ORTI | |

| Descrizione: La via collega la via Umberto I con via Francioli; la strada presenta numerosi gradini | | |
| Barriera architettonica | | Numero<br>intervento<br>05 |

| Posa di un corrimano lungo la scalinata – Segnalazione della presenza dei gradini per non vedenti. | | |

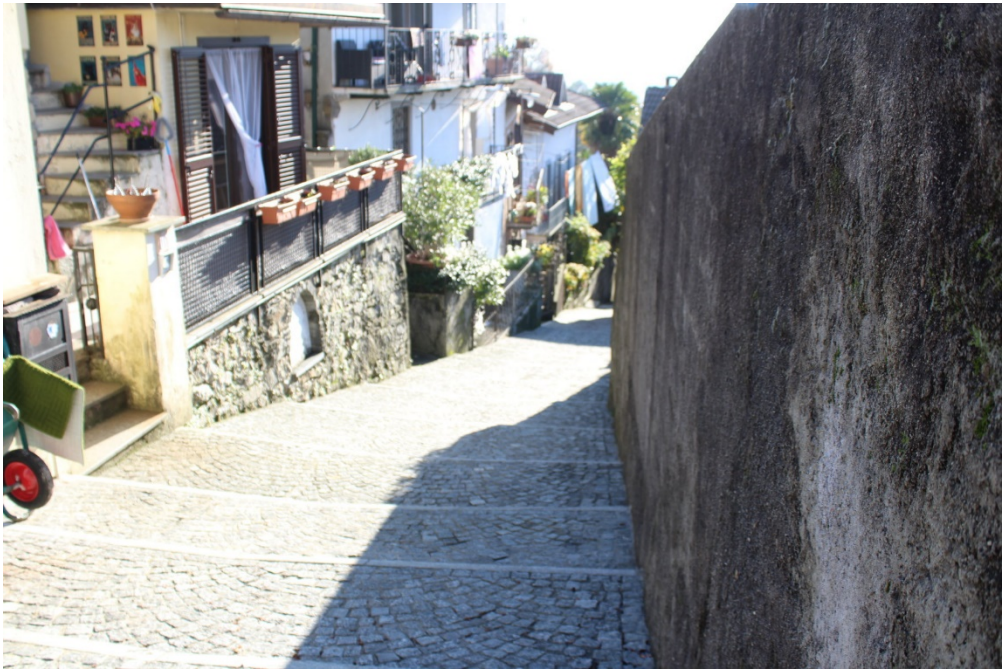
| CODICE SCHEDA:<br>V06 | VIA MARCONI BASSA | |

| Descrizione: La via collega la Umberto I con la via Venezia; la strada presenta numerosi gradini | | |
| Barriera architettonica | | Numero<br>intervento<br>06 |

| Posa di un corrimano lungo la scalinata – Segnalazione della presenza dei gradini per non vedenti. | | |

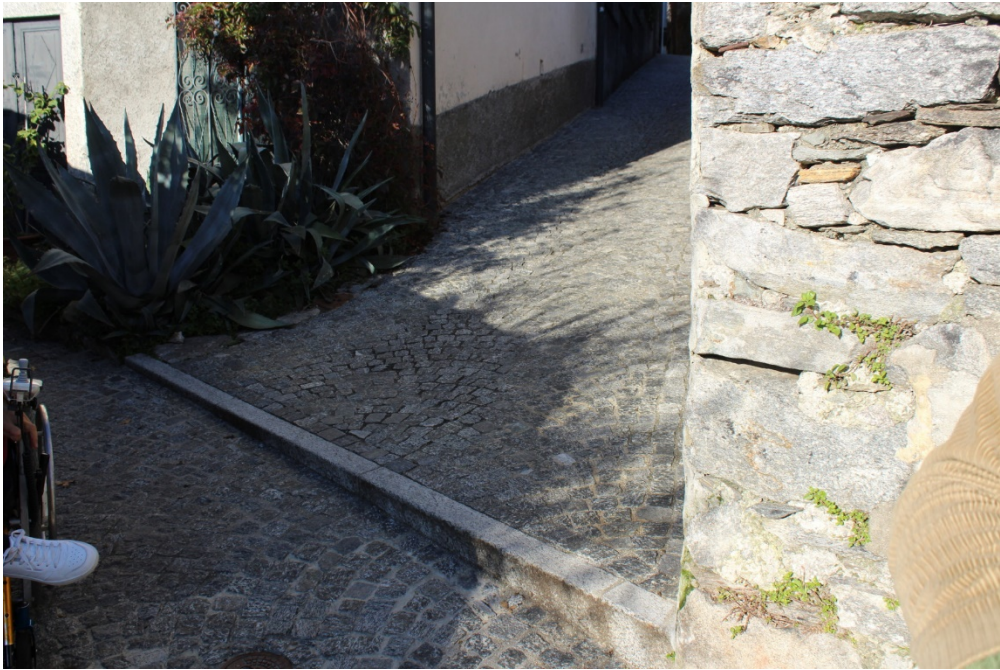
| CODICE SCHEDA:<br>V07 | VIA MARCONI ALTA | |

| Descrizione: La via collega la via Umberto I con via Francioli; la strada presenta un gradino per l'accesso alla via | | |
| Barriera architettonica | | Numero<br>intervento<br>07 |

| Rimozione della barriera architettonica adeguando la pendenza delle due strade. | | |

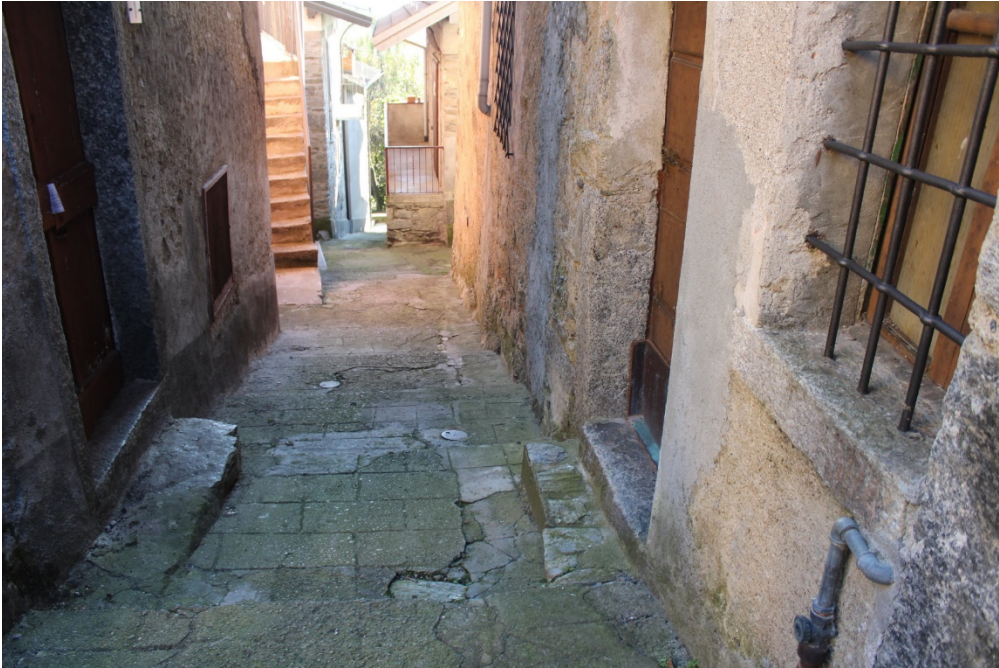
| CODICE SCHEDA:<br>V08 | VIA MARSALA BASSA | |

| Descrizione: La via collega la via Trento con via Alberti; la strada presenta numerosi gradini | | |
| Barriera architettonica | | Numero<br>intervento<br>08 |

| Posa di un corrimano lungo la scalinata – Segnalazione della presenza dei gradini per non vedenti – Integrazione illuminazione pubblica. | | |

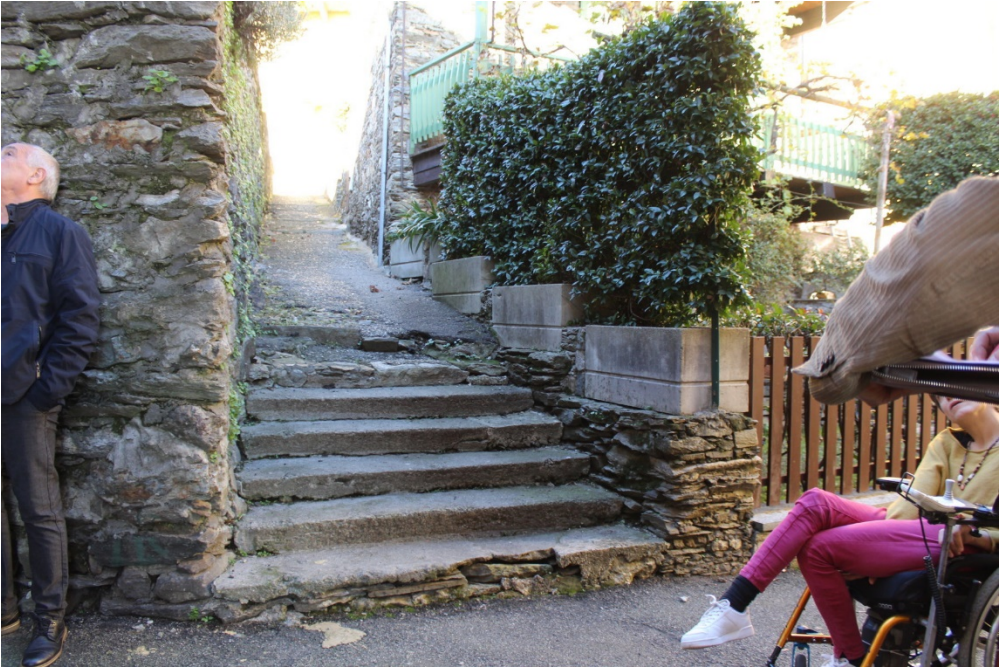
| CODICE SCHEDA:<br>V09 | VIA MARSALA ALTA | |

| Descrizione: La via risulta senza uscita; la strada presenta numerosi gradini | | |
| Barriera architettonica | | Numero<br>intervento<br>09 |

| Posa di un corrimano lungo la scalinata – Segnalazione della presenza dei gradini per non vedenti – Integrazione illuminazione pubblica. | | |

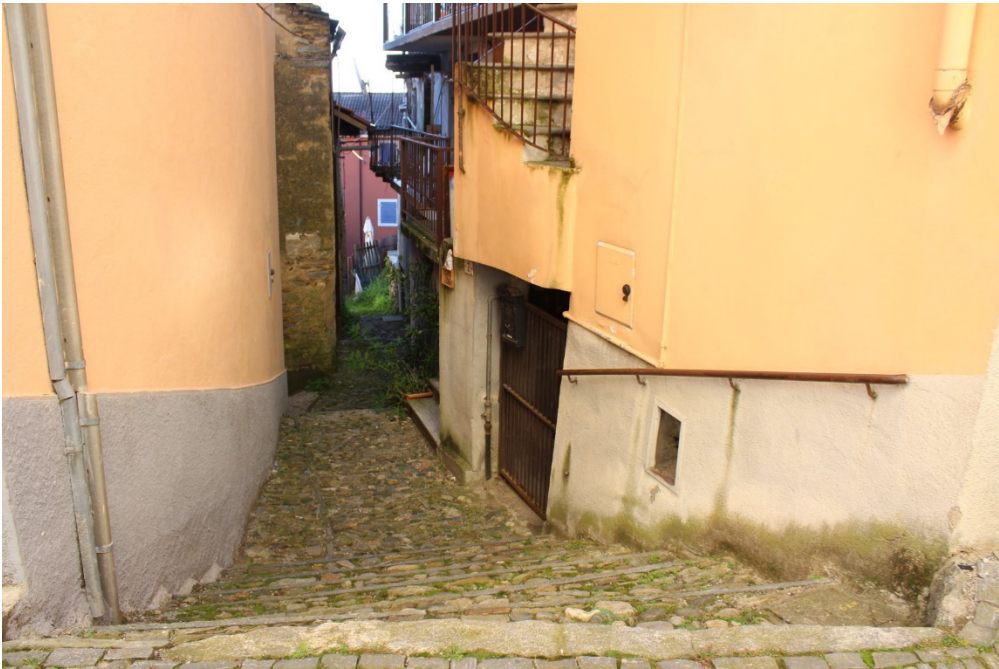
| CODICE SCHEDA:<br>V10 | VIA PERRUCCHETTI | |

| Descrizione: La via collega la via Trento con via Marsala; la strada presenta numerosi gradini | | |
| Barriera architettonica | | Numero<br>intervento<br>10 |

| Completamento del corrimano lungo la scalinata – Segnalazione della presenza dei gradini per non vedenti - Integrazione illuminazione pubblica. | | |

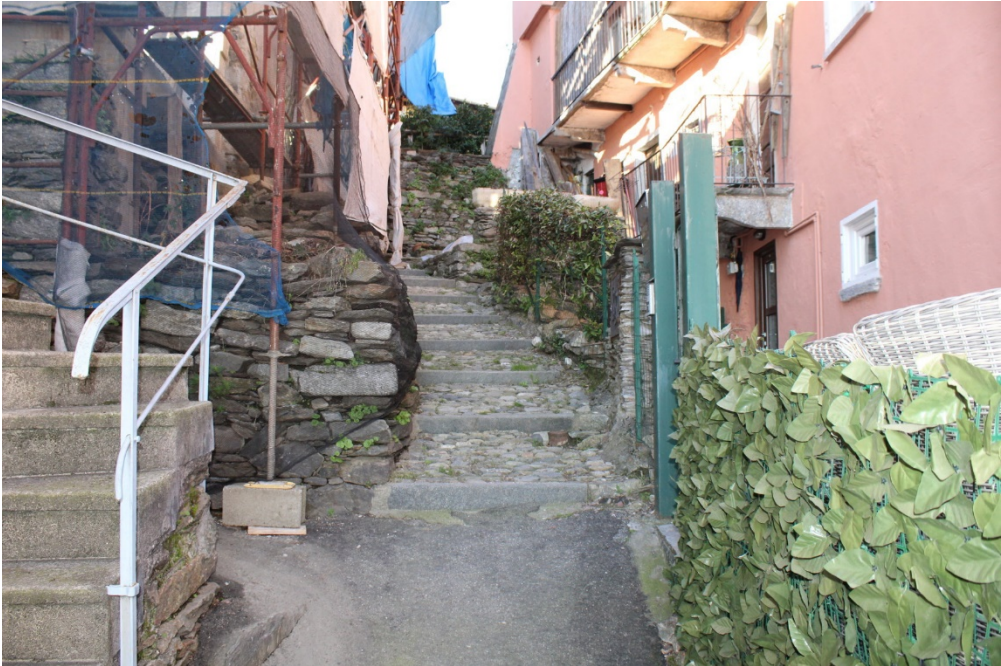
| CODICE SCHEDA:<br>V11 | VIA TROBASO | |

| Descrizione: La via risulta senza uscita; la strada presenta numerosi gradini | | |
| Barriera architettonica | | Numero<br>intervento<br>11 |

| Posa di un corrimano lungo la scalinata – Segnalazione della presenza dei gradini per non vedenti -<br>Integrazione illuminazione pubblica. | | |

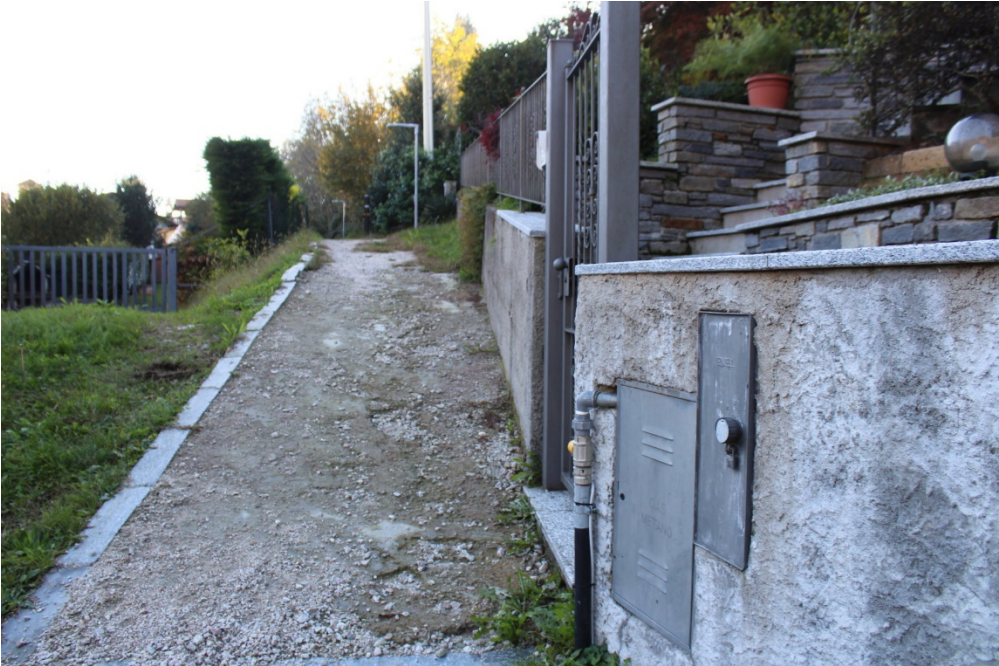
| CODICE SCHEDA:<br>V12 | VIA PAITA | |

| Descrizione: La via collega il centro storico di Bureglio con il sala polifunzionale di Pianezza e il sistema dei parcheggi esterni al centro storico | | |
| Pavimentazione non idonea al passaggio delle carrozzine. Ultimo tratto presenta una pendenza eccessiva > 8% | | Numero intervento<br>12 |

| Adeguare la pavimentazione (stabilizzato compattato) e la pendenza dell'ultimo tratto rivedendo la livelletta | | |

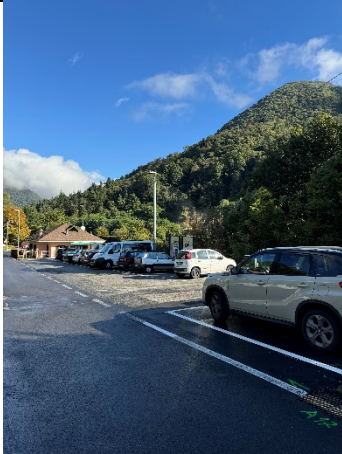
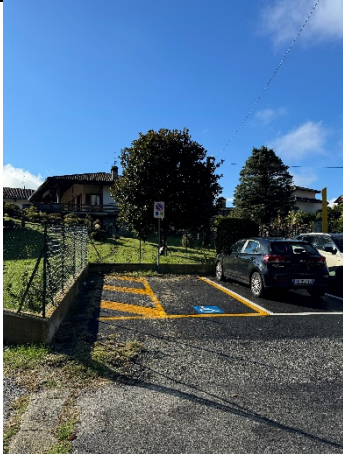
| CODICE SCHEDA:<br>P01 | <b>PARCHEGGIO</b> | |

| <b>Descrizione:</b> Il parcheggio si trova al limitare dell'abitato di Bureglio in prossimità della sala polivalente di Pianezza. I percorsi di prossimità sono idonei per disabili | | |

| Il parcheggio disabili è posto in una posizione con pendenza. | |

| Valutare la possibilità di spostare il parcheggio disabili in altro stallo. | |

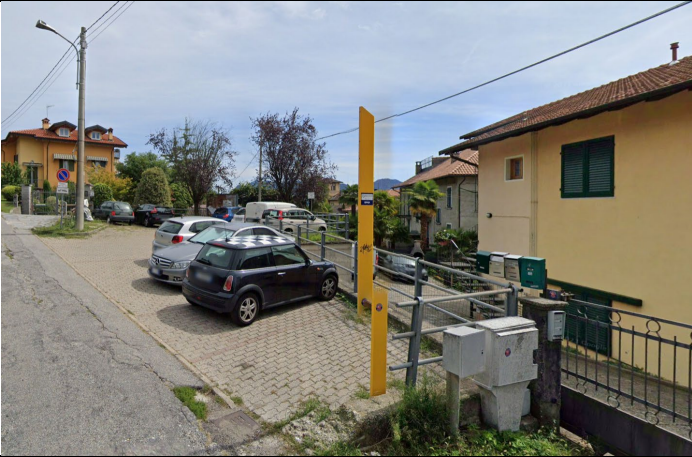
| CODICE SCHEDA:<br>P02 | <b>PARCHEGGIO</b> | |

| <b>Descrizione:</b> Il parcheggio si in prossimità dell’abitato di Bureglio. I percorsi di prossimità sono idonei per disabili | | |

| Valutare la possibilità di inserire un parcheggio disabili | |

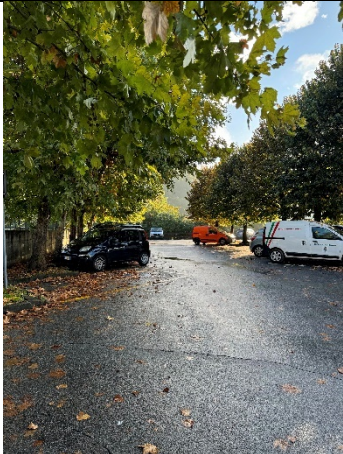
| CODICE SCHEDA:<br>P03 | <b>PARCHEGGIO MUNICIPIO</b> | |

| <b>Descrizione:</b> Il parcheggio si trova al piano di ingresso del municipio ed è connesso alla viabilità pedonale da una ripida rampa. Il percorso di accesso al municipio è idoneo per disabili | | |

| Portare le dimensioni del parcheggio disabili alle prescrizioni della normativa (DM 236/89 art. 8 p. 8.2.3) | |

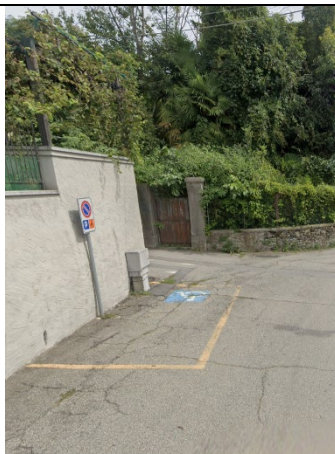
### 1. Parcheggio disabili in fronte alla scuola

La dimensione del parcheggio non è regolamentare per problemi di viabilità ma è uno stallo di sosta temporanea per la discesa dei bambini alla scuola

Strisce pedonali fra scuola e parcheggio disabili

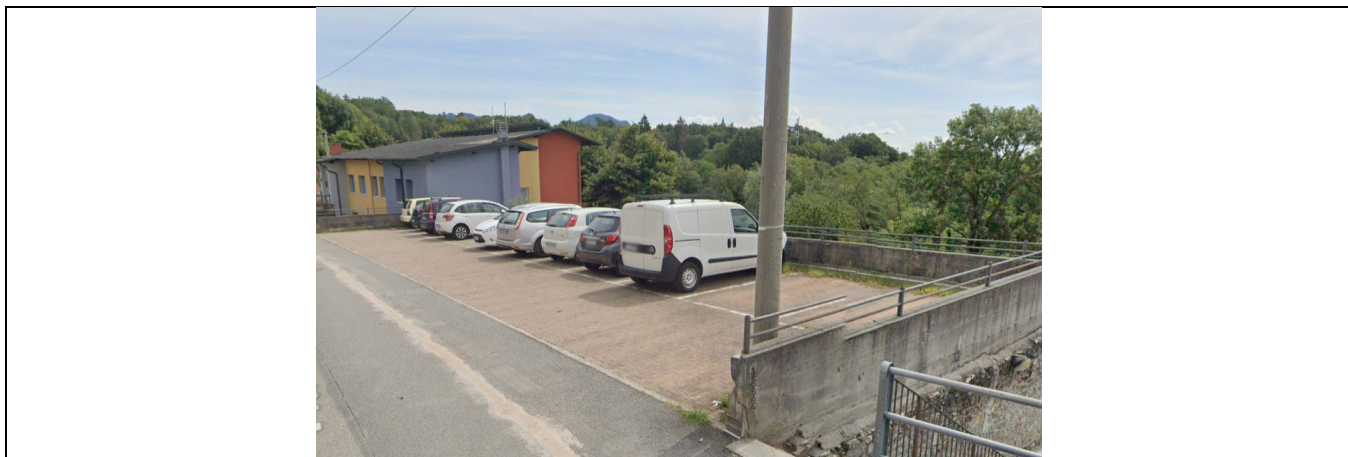
| <b>3. Parcheggio via Venezia</b> | |

| Non sono presenti piazzole per parcheggio disabili | |

| <ul style="list-style-type: none"> <li>Valutare la possibilità di realizzare una piazzola per disabili</li> </ul> | |

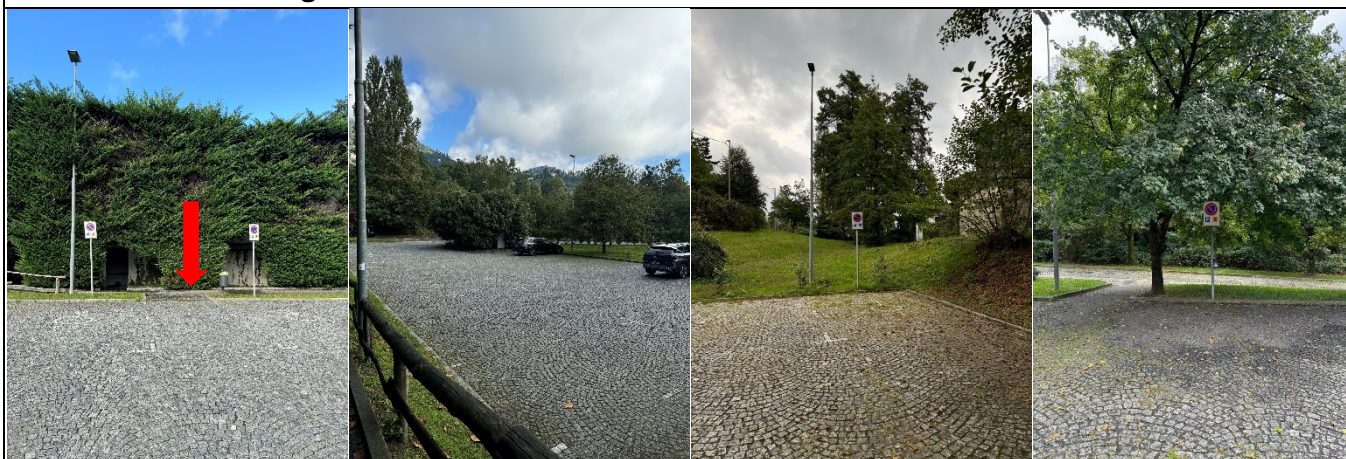
| <b>Descrizione:</b> Nel complesso monumentale sono presenti due parcheggi uno posizionato in prossimità del cimitero nuovo e l'altro in prossimità del cimitero monumentale. Entrambi dispongono di due stalli per disabili. Il percorso di accesso al complesso monumentale è idoneo per disabili | | |

indicazione, con opportuna segnaletica, del passaggio pedonale (freccia rossa) tra i due posti riservati; lo stesso è spesso utilizzato per la sosta di auto

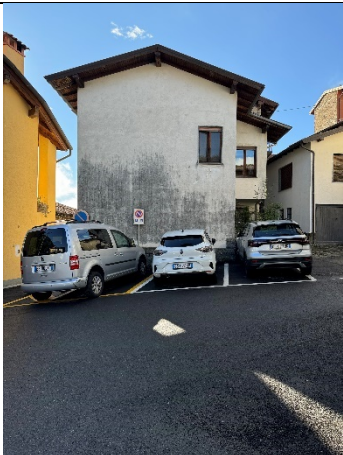
| CODICE SCHEDA:<br>P08 | <b>PARCHEGGIO loc. Bureglio</b> | |

| <b>Descrizione:</b> Il parcheggio è posto al limitare del centro storico di Bureglio e presenta percorso di prossimità idoneo per disabili | | |

| Il parcheggio disabili è posizionato in un punto con eccessiva pendenza | |

| <ul style="list-style-type: none"> <li>Verificare la possibilità di spostare il parcheggio disabili</li> </ul> | |

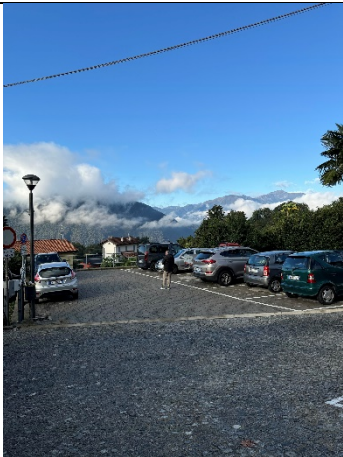
| CODICE SCHEDA:<br>P09 | <b>PARCHEGGIO</b> | |

| <b>Descrizione:</b> Parcheggio posto all'interno del centro storico di Vignone. I percorsi di prossimità risultano idonei per disabili | | |

| • Valutare la possibilità di inserire un parcheggio disabili | |
