COMUNE DI VIGNONE

SCHEDA DEGLI INTERVENTI DI RIASETTO IDRAULICO

SCHEDA INTERVENTI DI RIASSETTO IDRAULICO

Interventi progettati: "LAVORI DI SISTEMAZIONE IDROGEOLOGICA DEL VERSANTE IN SPONDA SINISTRA DEL TORRENTE SAN GIOVANNI" 2002

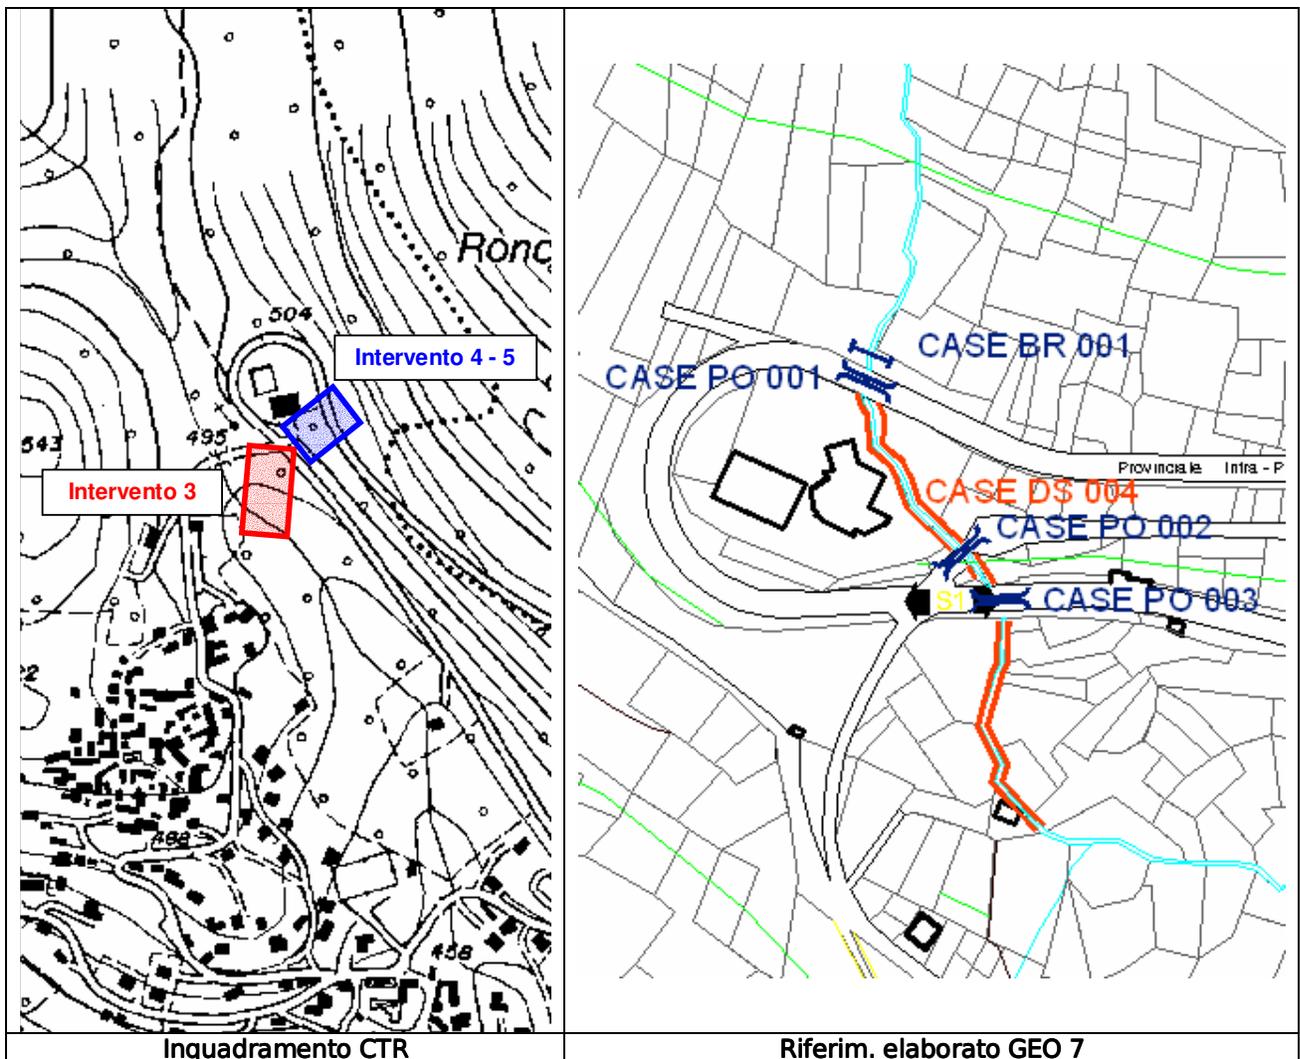
Nuove opere: CASE BR 001, CASE DS 004
Adeguamenti: CASE PO 001, CASE PO 002, CASE PO 003

Corso d'acqua: Rio Piaggio

Interventi effettuati: Gli interventi progettati derivano dai finanziamenti ottenuti a seguito dell'evento alluvionale del 2000 e del 1998. In particolare la scheda si riferisce alle opere identificate nel lavoro come Intervento 3 (Strada Provinciale/Lavatoio di Bureglio) Intervento 4 (Sottopasso ferrovia Intra-Premeno/Strada Provinciale) Intervento 5 (Strada Provinciale/Sottopasso ferrovia Intra-Premeno).

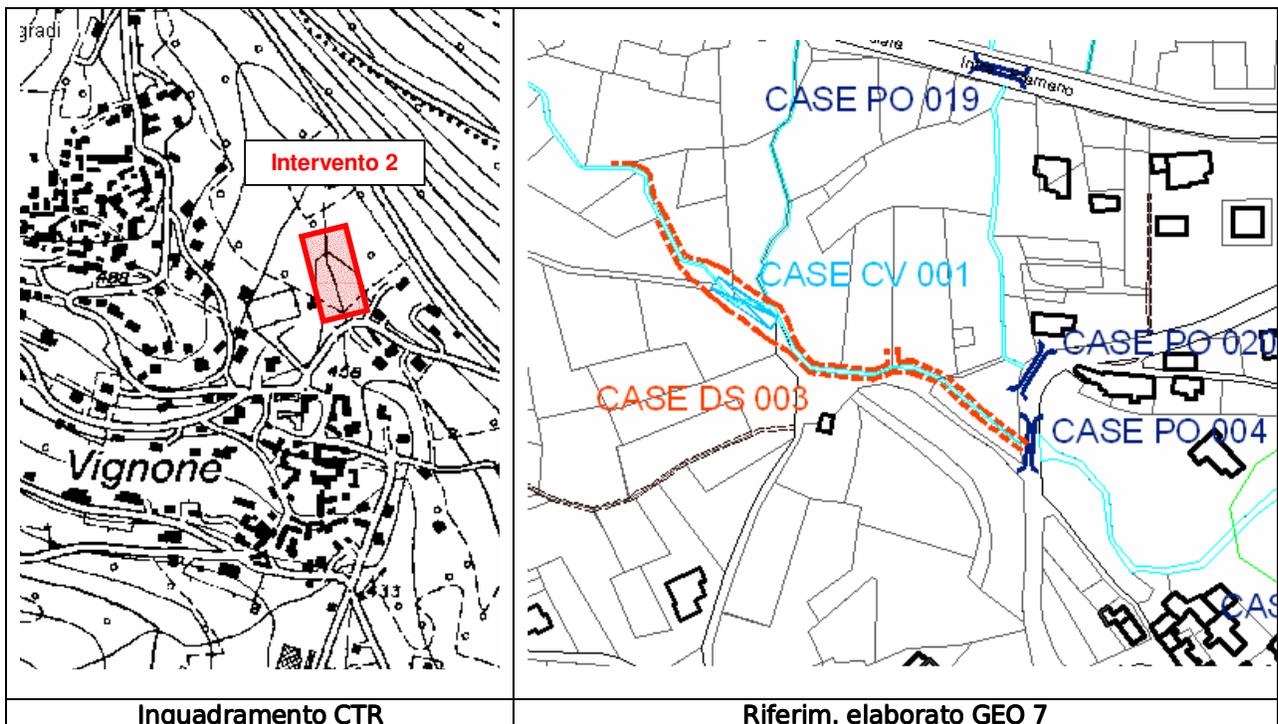
Nuove opere: CASE DS 003 CASE CV 001
Adeguamenti: CASE PO 004, CASE PO 020

Corso d'acqua: Rio Piaggio

Interventi effettuati: le opere progettate derivano sempre dai finanziamenti ottenuti a seguito dell'evento alluvionale del 2000 e del 1998. La scheda si riferisce alle opere identificate nel lavoro come Intervento 2 (Municipio) che si riferisce alla formazione di nuova difesa di sponda (DS 003) con contestuale allargamento della sezione di deflusso (intervento CV 001)

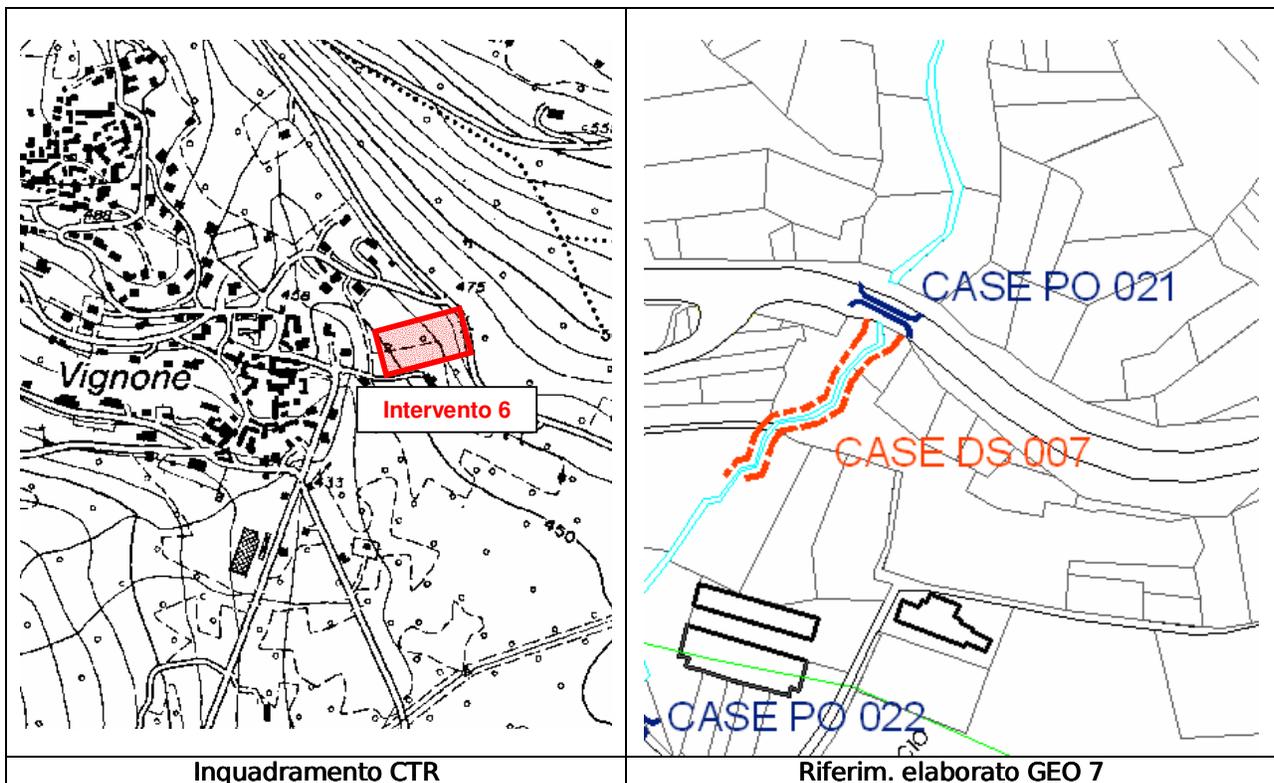
Nuove opere: CASE DS 007
Adeguamenti: CASE PO 021

Corso d'acqua: Rio Bertuccio

Interventi effettuati: Anche queste opere derivano dai finanziamenti legati all'evento alluvionale del 2000 e del 1998. In particolare questa scheda si riferisce alle opere identificate nel lavoro come Intervento 6 (Rio Bertuccio – Strada Provinciale) che consiste nella formazione di difesa di sponda (DS 003) con allargamento della sezione di deflusso nel tratto immediatamente a valle del ponte PO 021

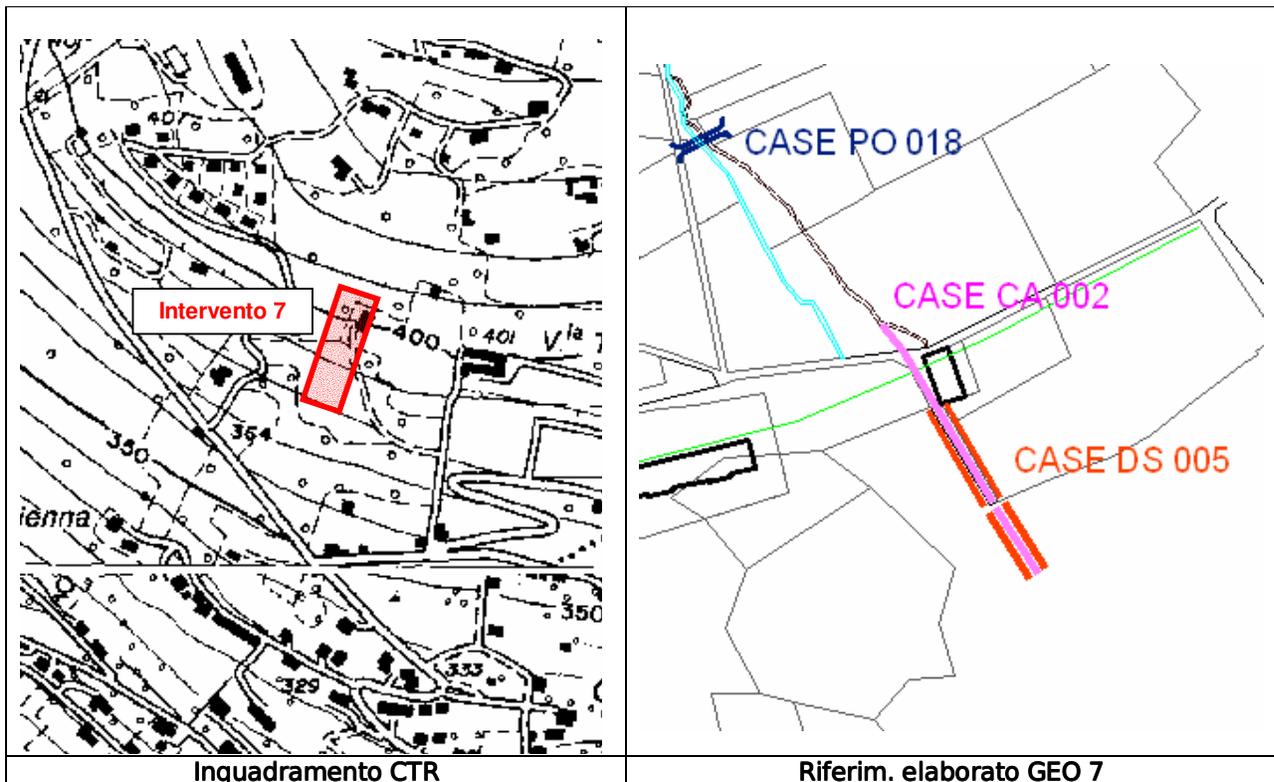
Nuove opere: CASE DS 005 – CASE CA 002

Corso d'acqua: Rio San Martino

Interventi effettuati: la scheda seguente si riferisce alle opere realizzate sul Rio San Martino Intervento 7 relative alla realizzazione di difesa di sponda (DS 005) a lato della quale è stata ripristinata la passeggiata esistente e la formazione un'opera di regimazione con canalizzazione del Rio San Martino
