# COMUNE DI VIGNONE

## PIANO PER L'ELIMINAZIONE DELLE BARRIERE ARCHITETTONICHE

### EDIFICI E AREE PUBBLICHE

Arch. Oreste Garatti

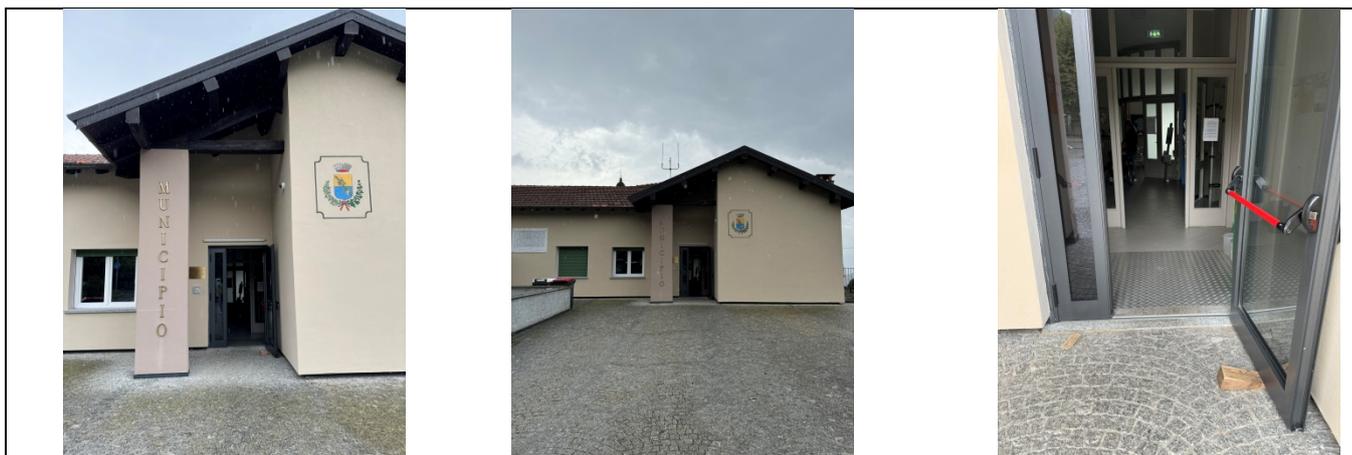
CODICE SCHEDA: <b>A01</b>	<b>PALAZZO MUNICIPALE</b>	
	Indirizzo: Piazzale Pertini, 1 - 28819 Vignone (VB)	Data rilievo Luglio 2024
Descrizione: Il palazzo municipale si trova in Piazzale Pertini 1 ed ha in prossimità il parcheggio (P03) con posto dedicato per disabili.		
<b>1 Accesso</b>		
La zona antistante e retrostante l'accesso è in piano e ha una profondità minima di 1,50 m per consentire la movimentazione e la rotazione di una sedia a ruote? (DM 236/89 art. 8 p. 8.0.2 e 8.1.2)	Si	
	No	
La pavimentazione dell'accesso è antisdrucciolevole? (DM 236/89 art. 8 p. 8.2.2)	Si	
	No	
È presente un dislivello fra la pavimentazione interna e quella esterna? (DM 236/89 art. 8 p. 8.1.2)	Si	
	No	
Se presente, la pendenza della rampa è inferiore all'8% e la larghezza di almeno 0,90 m? (DM 236/89 art. 8 p. 8.1.11)	Si	
	No	
È presente corrimano ad h=0.90m? (DM 236/89 art. 8 p. 8.1.10)	Si	
	No	
La luce netta della porta d'ingresso è almeno 80 cm con le singole ante di larghezza non superiore a 120 cm e gli eventuali vetri sono ad una altezza minima di 40 cm dal pavimento? (DM 236/89 art. 8 p. 8.1.1 e )	Si

No	
L'altezza della maniglia è compresa fra 85 cm e 90cm? (DM 236/89 art. 8 p. 8.1.1)	Si	
	No	
Il campanello/citofono è posizionato tra i 1,10 e i 1,30 cm d'altezza da terra? (DM 236/89 art. 8 p. 8.1.5)	Si	
	No	
E' presente un percorso tattile? (art. 1.2. comma c) del DPR 24 luglio 1996 n. 503 e art. 2.a comma c) del DM 14 giugno 1989 n. 236)	Si	
	No	
<b>Adeguamenti necessari</b>		
Verifica altezza della maniglia antipanico ed eventuale adeguamento. Valutare la necessità del percorso tattile (art. 1.2. comma c) del DPR 24 luglio 1996 n. 503 e art. 2.a comma c) del DM 14 giugno 1989 n. 236) in fase di intervento.		
<b>Note</b>		
E' presente una breve rampa di collegamento fra il piano esterno e l'interno dell'edificio, la rampa è con regolare pendenza < 8% - Probabilmente per la lunghezza della rampa non è necessario il corrimano (da verificare in sede di intervento)		
<b>Documentazione fotografica</b>

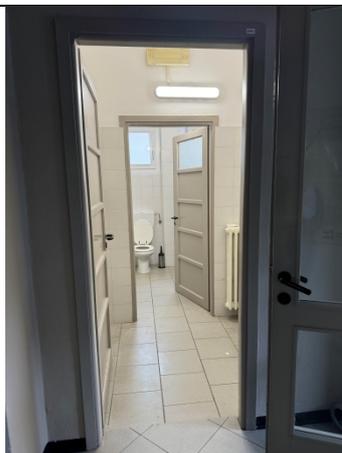
#### Documentazione fotografica

Presenza di almeno un servizio igienico accessibile per ogni livello con dimensioni e caratteristiche adeguate alla normativa:

- Targhetta bagno accessibile fuori dalla porta
- Spazio di manovra minimo: 150x150 cm
- Porta con luce netta minima 80 cm e apribile verso l'esterno o scorrevole
- Spazio accostamento laterale wc di almeno i 100 cm
- Spazio accostamento davanti al lavabo di almeno i 100 cm 80 cm,
- wc 40 cm da muro, bordo anteriore 75-80cm e altezza 45-50
- Dotazione dei corrimani verticali e orizzontali: h= 80 cm; diam= 3-4 cm
- Campanello d'emergenza h= 40-80 cm
- Rubinetteria a leva

Il servizio igienico esistente deve essere adeguato alla normativa (DM 236/89 art. 8 p. 8.1.6).

- Posizionamento targhetta
- Sostituzione porte con luce netta 80 cm e apertura verso l'esterno
- Adeguamento wc alla normativa
- Adeguamento lavandino alla normativa
- Dotazione corrimano orizzontali e verticali
- Campanello d'emergenza
- Adeguamento rubinetteria

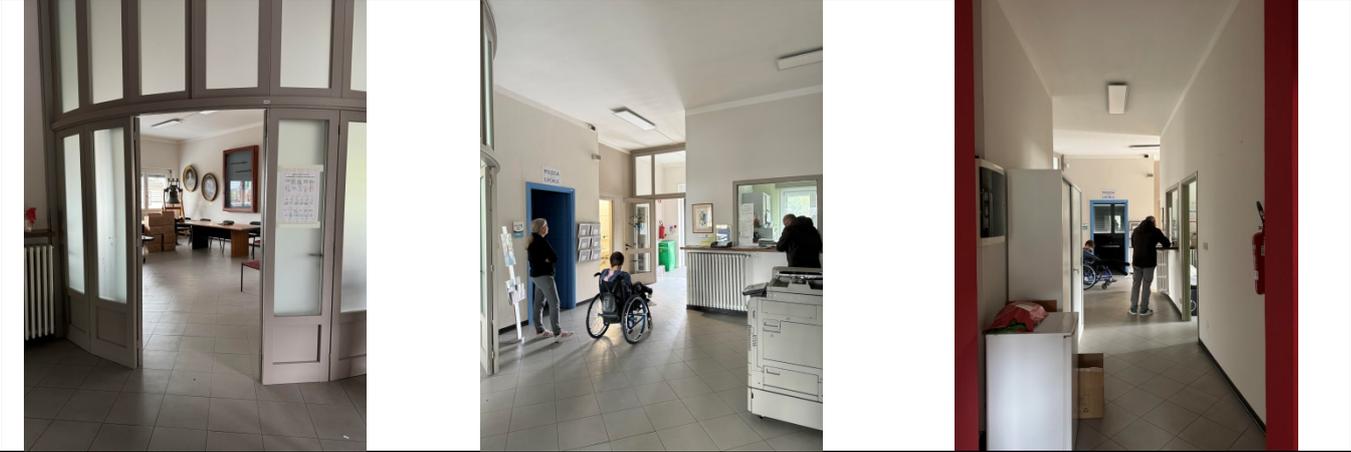
<b>2.2 Collegamenti verticali</b>	
<b>Note:</b>	
Non sono presenti collegamenti verticali all'interno della struttura in quanto su unico livello.	
<b>2.3 Collegamenti orizzontali e spazi comuni</b>	
La larghezza minima degli spazi comuni pari a 1,00 m per consentire il passaggio agevole sedia su ruote? (DM 236/89 art. 8 p. 8.1.9)	Si
	No
Sono presenti allargamenti atti a consentire l'inversione di marcia da parte di persona su sedia a ruote (per una superficie pari a 1,5 x 1,5 m e ogni 10 m di sviluppo lineare degli stessi)? (DM 236/89 art. 8 p. 8.1.9)	Si
	No
Le pavimentazioni sono complanari e antisdrucciolevoli? (DM 236/89 art. 8 p. 8.2.2)	Si
	No
Le porte hanno luce netta minima di 75 cm e gli spazi antistanti e retrostanti sono dimensionati rispetto ai minimi ? (DM 236/89 art. 8 p. 8.1.1)	Si
	No
I percorsi sono indicati con cartellonistica e sulle porte vi sono cartelli informativi?	Si
	No
<b>Adeguamenti necessari</b>

<ul style="list-style-type: none"> <li>• Adeguamento della cartellonistica</li> <li>• Adeguamento accesso al balcone</li> <li>• Adattamento sportello al pubblico</li> <li>• Adeguamento larghezza porte</li> </ul>	
<b>Note</b>	
Lo sportello al pubblico dell'ufficio anagrafe risulta inaccessibile per utenti in sedia a rotelle	
<b>Documentazione fotografica</b>

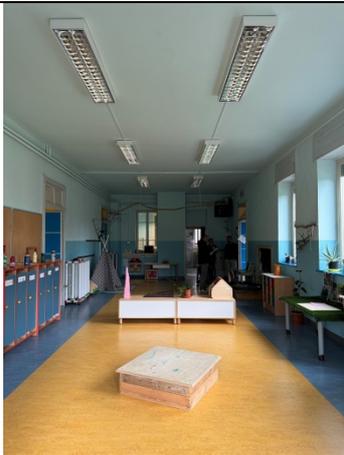
<b>3.3 Collegamenti orizzontali e spazi comuni</b>	
È presente un dislivello fra la pavimentazione interna e quella esterna? (DM 236/89 art. 8 p. 8.1.2)	Si
	No
La larghezza minima degli spazi comuni pari a 1,00 m per consentire il passaggio agevole sedia su ruote? (DM 236/89 art. 8 p. 8.1.9)	Si
	No
Sono presenti allargamenti atti a consentire l'inversione di marcia da parte di persona su sedia a ruote (per una superficie pari a 1,5 x 1,5 m e ogni 10 m di sviluppo lineare degli stessi)? (DM 236/89 art. 8 p. 8.1.9)	Si
	No
Le pavimentazioni sono complanari e antisdrucchiolevoli? (DM 236/89 art. 8 p. 8.2.2)	Si
	No
Le porte hanno luce netta minima di 75 cm e gli spazi antistanti e retrostanti sono dimensionati rispetto ai minimi? (DM 236/89 art. 8 p. 8.1.1)	Si
	No
I percorsi sono indicati con cartellonistica e sulle porte vi sono cartelli informativi?	Si
	No
<b>Adeguamenti necessari</b>	
<ul style="list-style-type: none"> <li>Rampa interna per il superamento del dislivello (DM 236/89 art. 8 p. 8.1.2)</li> </ul>

<b>Note</b>	
Il dislivello è presente fra il disimpegno dell'ingresso e la sala comune della scuola	
<b>Documentazione fotografica</b>

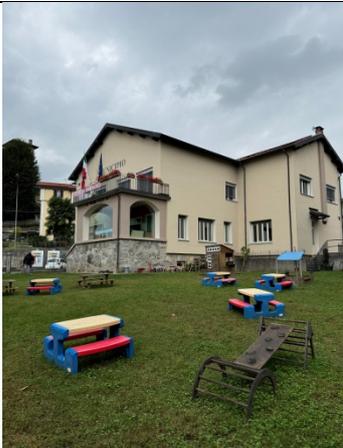
<b>4. Parco esterno</b>	
<b>4.1 Accessi e percorsi</b>	
E' idonea la qualità della pavimentazione del percorso d'accesso al parco giochi? (DM 236/89 art. 8 p. 8.2.1)	Si
	No
È presente un dislivello fra la pavimentazione e l'area giochi? (DM 236/89 art. 8 p. 8.1.2)	Si
	No
Se presente, la pendenza della rampa è inferiore all'8% e la larghezza di almeno 0,90 m? (DM 236/89 art. 8 p. 8.1.11)	Si
	No
Il percorso d'accesso è libero da ostacoli? (DM 236/89 art. 8 p. 8.2.1)	Si
	No

E' presente un percorso tattile? (art. 1.2. comma c) del DPR 24 luglio 1996 n. 503 e art. 2.a comma c) del DM 14 giugno 1989 n. 236)	Si
	No
La larghezza del percorso minima è di m 1,50? (DM 236/89 art. 8 p. 8.2.1)	Si
	No
La qualità della pavimentazione dei percorsi interni è idonea? (DM 236/89 art. 8 p. 8.2.2)	Si
	No
<b>Adeguamenti necessari</b>	
<ul style="list-style-type: none"> <li>• Realizzazione di idoneo percorso (DM 236/89 art. 8 p. 8.2.1)</li> <li>• Valutare la realizzazione di un percorso tattile (art. 1.2. comma c) del DPR 24 luglio 1996 n. 503 e art. 2.a comma c) del DM 14 giugno 1989 n. 236)</li> </ul>	
<b>Note</b>	
Non è presente pavimentazione di accesso ai giochi nel giardino	
<b>Documentazione fotografica</b>

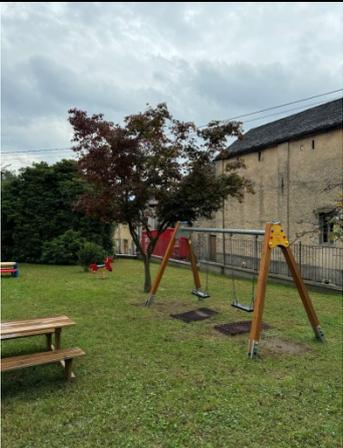
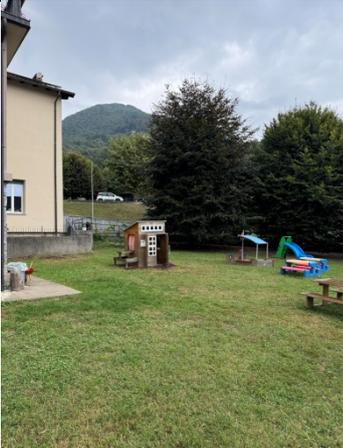
<b>4.2 Giochi</b>	
I giochi presenti nel giardino sono inclusivi? (DPR 503/96 art. 9 e L. 104/92 art. 23)	Si
	No
<b>Adeguamenti necessari</b>	
<ul style="list-style-type: none"> <li>• Sostituzione dei giochi con attrezzature inclusive</li> </ul>

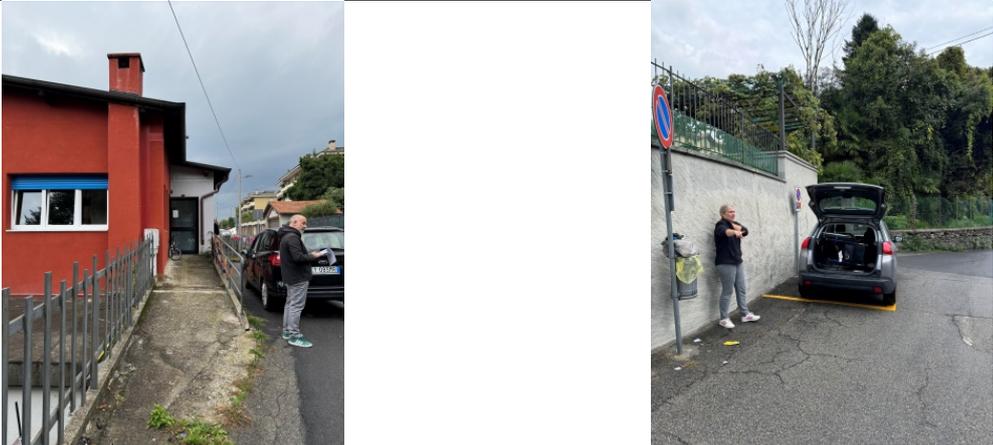
CODICE SCHEDA: <b>A03</b>	<b>SCUOLA PRIMARIA “Maria Pia e Franco Menotti”</b>	
	Indirizzo: Via Venezia, 1 - 28819 Vignone (VB)	Data rilievo Luglio 2024
Descrizione: la scuola primaria è attualmente oggetto di ristrutturazione per la realizzazione di una nuova mensa		
<b>1 Accesso alla struttura</b>		
<b>1.1 Acceso alla scuola dalla via comunale</b>		
La zona antistante e retrostante l'accesso è in piano e ha una profondità minima di 1,50 m per consentire la movimentazione e la rotazione di una sedia a ruote? (DM 236/89 art. 8 p. 8.0.2 e 8.1.2)	Si	No
È presente un dislivello fra la pavimentazione interna e quella esterna? (DM 236/89 art. 8 p. 8.1.2)	Si	No
Se presente, la pendenza della rampa è inferiore all'8% e la larghezza di almeno 0,90 m? (DM 236/89 art. 8 p. 8.1.11)	Si	No
È presente corrimano ad h=0.90m? (DM 236/89 art. 8 p. 8.1.10)	Si	No
La luce netta della porta d'ingresso è almeno 80 cm con le singole ante di larghezza non superiore a 120 cm e gli eventuali vetri sono ad una altezza minima di 40 cm dal pavimento? (DM 236/89 art. 8 p. 8.1.1)	Si	No

L'altezza della maniglia è compresa fra 85 cm e 90cm? (DM 236/89 art. 8 p. 8.1.1)	Si	No
Il campanello/citofono è posizionato tra i 1,10 e i 1,30 cm d'altezza da terra? (DM 236/89 art. 8 p. 8.1.5)	Si	No
E' presente un percorso tattile? (art. 1.2. comma c) del DPR 24 luglio 1996 n. 503 e art. 2.a comma c) del DM 14 giugno 1989 n. 236)	Si	No
<b>Adeguamenti necessari</b>		
<ul style="list-style-type: none"> <li>• Adeguamento altezza maniglia ingresso</li> <li>• Valutare la realizzazione di un percorso tattile (art. 1.2. comma c) del DPR 24 luglio 1996 n. 503 e art. 2.a comma c) del DM 14 giugno 1989 n. 236)</li> </ul>		
<b>Note</b>		
Manutenzione pavimentazione rampa di accesso		
<b>Documentazione fotografica</b>

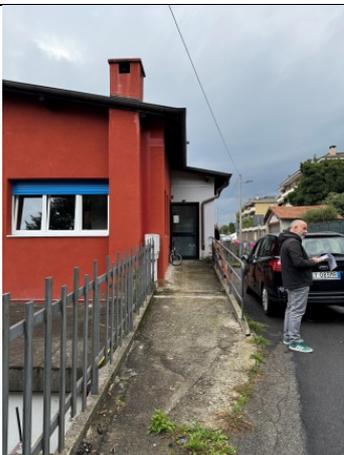
<b>1.2 Accesso alla struttura</b>	
<i>Scale</i>	
Le scale di accesso hanno larghezza minima di m 1,20? (DM 236/89 art. 8 p. 8.1.10)	Si
	No
I gradini hanno un corretto rapporto tra alzata e pedata (pedata minima 30 cm)? (DM 236/89 art. 8 p. 8.1.10)	Si
	No
Il profilo del gradino ha un disegno continuo a spigoli arrotondati? (DM 236/89 art. 8 p. 8.1.10)	Si
	No
E' presente un segnale al pavimento (fascia di materiale diverso o comunque percepibile anche da parte dei non vedenti), situato almeno a 30 cm dal primo e dall'ultimo scalino per l'indicazione di fine della rampa? (DM 236/89 art. 8 p. 8.1.10)	Si
	No
Il parapetto che costituisce la difesa verso il vuoto ha un'altezza minima di 1.00 m. ed è inattraversabile da una sfera di diametro di cm. 10? (DM 236/89 art. 8 p. 8.1.10)	Si
	No
In corrispondenza delle interruzioni il corrimano è prolungato di 30 cm oltre il primo e l'ultimo gradino? (DM 236/89 art. 8 p. 8.1.10)	Si

No
Il corrimano è posto ad una altezza compresa tra 0,90/1 metro? (DM 236/89 art. 8 p. 8.1.10)	Si
	No
<b>Adeguamenti necessari</b>	
<ul style="list-style-type: none"> <li>• Verificare la necessità di corrimano o ringhiera per scala di due gradini</li> </ul>	
<b>Note</b>	
È presente il campanello e il citofono per l'accesso alla struttura	
<b>Documentazione fotografica</b>

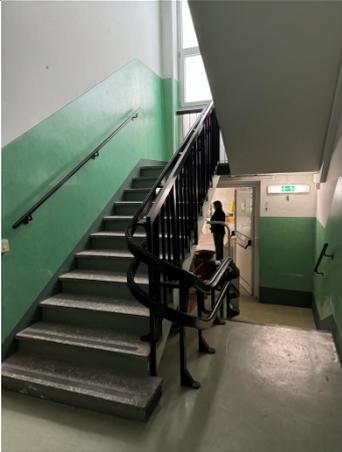
<b>3. Interno edificio</b>	
<b>3.1 Servizi igienici</b>	
Presenza di almeno un servizio igienico accessibile per ogni livello con dimensioni e caratteristiche adeguate alla normativa: - Targhetta bagno accessibile fuori dalla porta - Spazio di manovra minimo: 150x150 cm	Si

- Porta con luce netta minima 80 cm e apribile verso l'esterno o scorrevole - Spazio accostamento laterale wc di almeno i 100 cm - Spazio accostamento davanti al lavabo di almeno i 100 cm 80 cm, - wc 40 cm da muro, bordo anteriore 75-80cm e altezza 45-50 - Dotazione dei corrimani verticali e orizzontali: h= 80 cm; diam= 3-4 cm - Campanello d'emergenza h= 40-80 cm - Rubinetteria a leva (DM 236/89 art. 8 p. 8.1.6)	No
<b>Adeguamenti necessari:</b>	
<ul style="list-style-type: none"> <li>• Posizionamento targhette</li> <li>• Rubinetteria a leva</li> </ul>	
<b>Note</b>	
Attualmente adibito a magazzino Manca wc disabili al piano terra utilizzabile per la palestra e per la nuova mensa	
<b>Documentazione fotografica</b>	
<b>3.2 Collegamenti verticali</b>	
<i>Scale</i>	
Le scale di accesso hanno larghezza minima di m 1,20? (DM 236/89 art. 8 p. 8.1.10)	Si
	No
I gradini hanno un corretto rapporto tra alzata e pedata (pedata minima 30 cm)? (DM 236/89 art. 8 p. 8.1.10)	Si

No
Il profilo del gradino ha un disegno continuo a spigoli arrotondati? (DM 236/89 art. 8 p. 8.1.10)	Si
	No
È presente un segnale al pavimento (fascia di materiale diverso o comunque percepibile anche da parte dei non vedenti), situato almeno a 30 cm dal primo e dall'ultimo scalino per l'indicazione di fine della rampa? (DM 236/89 art. 8 p. 8.1.10)	Si
	No
Il parapetto che costituisce la difesa verso il vuoto ha un'altezza minima di 1.00 m. ed è inattraversabile da una sfera di diametro di cm. 10? (DM 236/89 art. 8 p. 8.1.10)	Si
	No
In corrispondenza delle interruzioni il corrimano è prolungato di 30 cm oltre il primo e l'ultimo gradino? (DM 236/89 art. 8 p. 8.1.10)	Si
	No
Il corrimano è posto ad una altezza compresa tra 0,90/1 metro? (DM 236/89 art. 8 p. 8.1.10)	Si
	No
<i>Servo scala</i>	
La libera visuale tra persona su piattaforma e persona posta lungo il percorso dell'apparecchiatura è inferiore a mt. 2 (DM 236/89 art. 8 p. 8.1.13)	Si

Le dimensioni della pedana sono adeguate all'uso pubblico (70x75 cm e la portata non inferiore a 150 kg)? (DM 236/89 art. 8 p. 8.1.13)	Si
	No
I comandi presenti sia sul servoscala che al piano sono previsti per salita-discesa e chiamata-rimando e posti ad un'altezza compresa tra cm. 70 e cm 110? (DM 236/89 art. 8 p. 8.1.13)	Si
	No
I comandi sono del tipo "uomo presente"? (DM 236/89 art. 8 p. 8.1.13)	Si
	No
È presente l'interruttore a chiave estraibile? (DM 236/89 art. 8 p. 8.1.13)	Si
	No
Il percorso del servo scala è libero da ostacoli visivi? (DM 236/89 art. 8 p. 8.1.13)	Si
	No
<b>Adeguamenti necessari</b>	
<ul style="list-style-type: none"> <li>• Posizionamento segnale a pavimento</li> <li>• Prevedere formazione sull'uso del servo scala al personale della scuola</li> <li>• Valutare l'adeguamento degli spazi di manovra per accesso alla nuova mensa</li> </ul>	
<b>Note</b>	
Verifiche di controllo al servo scala per garantire corretto funzionamento

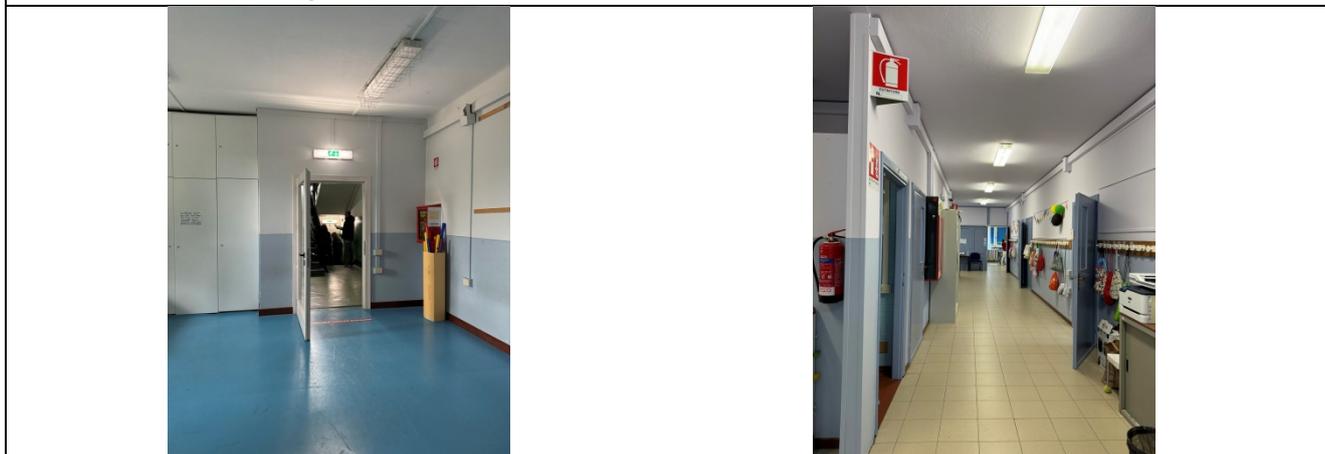
**Documentazione fotografica**

<b>3.3 Collegamenti orizzontali e spazi comuni</b>	
La larghezza minima degli spazi comuni pari a 1,00 m per consentire il passaggio agevole sedia su ruote? (DM 236/89 art. 8 p. 8.1.9)	Si
	No
Sono presenti allargamenti atti a consentire l'inversione di marcia da parte di persona su sedia a ruote (per una superficie pari a 1,5 x 1,5 m e ogni 10 m di sviluppo lineare degli stessi)? (DM 236/89 art. 8 p. 8.1.9)	Si
	No
Le pavimentazioni sono complanari e antisdrucciolevoli? (DM 236/89 art. 8 p. 8.2.2)	Si
	No
Le porte hanno luce netta minima di 75 cm e gli spazi antistanti e retrostanti sono dimensionati rispetto ai minimi? (DM 236/89 art. 8 p. 8.1.1)	Si
	No
I percorsi sono indicati con cartellonistica e sulle porte vi sono cartelli informativi?	Si
	No
<b>Adeguamenti necessari</b>

- Invertire l'apertura della porta del primo piano perché copre la pulsantiera di chiamata del servo scala
- Valutare la realizzazione di un percorso tattile (art. 1.2. comma c) del DPR 24 luglio 1996 n. 503 e art. 2.a comma c) del DM 14 giugno 1989 n. 236

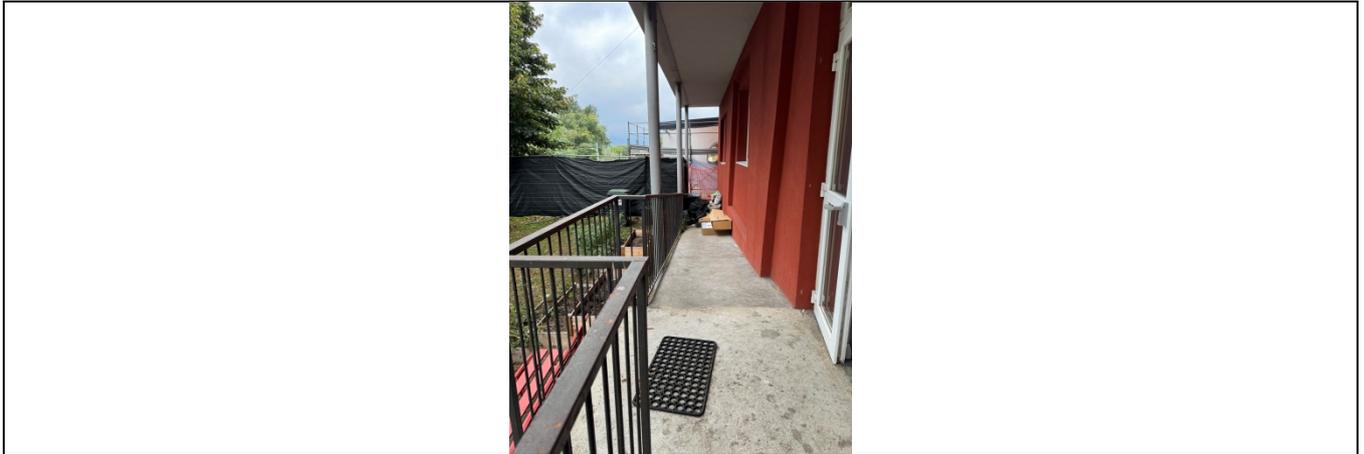
**Documentazione fotografica**

E' idonea la qualità della pavimentazione del percorso d'accesso al parco giochi? (DM 236/89 art. 8 p. 8.2.1)	Si
	No
È presente un dislivello fra la pavimentazione interna e quella esterna? (DM 236/89 art. 8 p. 8.1.2)	Si
	No
Se presente, la pendenza della rampa è inferiore all'8% e la larghezza di almeno 0,90 m? (DM 236/89 art. 8 p. 8.1.11)	Si
	No
Il percorso d'accesso è libero da ostacoli? (DM 236/89 art. 8 p. 8.2.1)	Si
	No
E' presente un percorso tattile? (art. 1.2. comma c) del DPR 24 luglio 1996 n. 503 e art. 2.a comma c) del DM 14 giugno 1989 n. 236)	Si
	No
La larghezza del percorso minima è di m 1,50? (DM 236/89 art. 8 p. 8.2.1)	Si
	No
La qualità della pavimentazione dei percorsi interni è idonea? (DM 236/89 art. 8 p. 8.2.2)	Si
	No

L'esterno della scuola è oggetto di intervento di manutenzione per la costruzione della nuova mensa

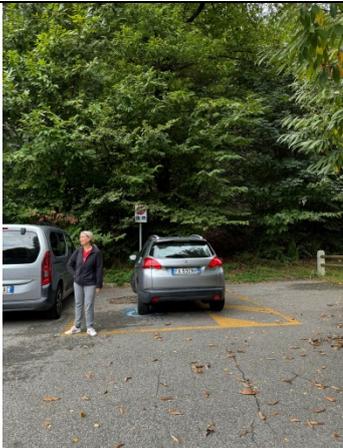
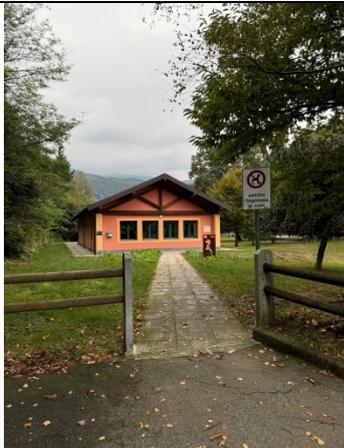
CODICE SCHEDA: <b>A04</b>	<b>SALA POLIVALENTE loc. Pianezza</b>	
	Indirizzo: Via Alberti, 1 - 28819 Vignone (VB)	Data rilievo Luglio 2024
Descrizione: locale adibito a sala multiuso con cucina e annesso parco		
<b>1 Accesso dal parcheggio</b>		
La zona antistante e retrostante l'accesso è in piano e ha una profondità minima di 1,50 m per consentire la movimentazione e la rotazione di una sedia a ruote? (DM 236/89 art. 8 p. 8.0.2 e 8.1.2)	Si	
	No	
È presente un dislivello fra la pavimentazione interna e quella esterna? (DM 236/89 art. 8 p. 8.1.2)	Si	
	No	
Se presente, la pendenza della rampa è inferiore all'8% e la larghezza di almeno 0,90 m? (DM 236/89 art. 8 p. 8.1.11)	Si	
	No	
È presente corrimano ad h=0.90m? (DM 236/89 art. 8 p. 8.1.10)	Si	
	No	
La luce netta della porta d'ingresso è almeno 80 cm? (DM 236/89 art. 8 p. 8.1.1)	Si	
	No	
L'altezza della maniglia è compresa fra 85 cm e 90cm? (DM 236/89 art. 8 p. 8.1.1)	Si

No	
Il campanello/citofono è posizionato tra i 1,10 e i 1,30 cm d'altezza da terra? (DM 236/89 art. 8 p. 8.1.5)	Si	
	No	
E' presente un percorso tattile? (art. 1.2. comma c) del DPR 24 luglio 1996 n. 503 e art. 2.a comma c) del DM 14 giugno 1989 n. 236)	Si	
	No	
<b>Adeguamenti necessari</b>		
<ul style="list-style-type: none"> <li>Valutare la realizzazione di un percorso tattile (art. 1.2. comma c) del DPR 24 luglio 1996 n. 503 e art. 2.a comma c) del DM 14 giugno 1989 n. 236)</li> </ul>		
<b>Note</b>		
<b>Documentazione fotografica</b>

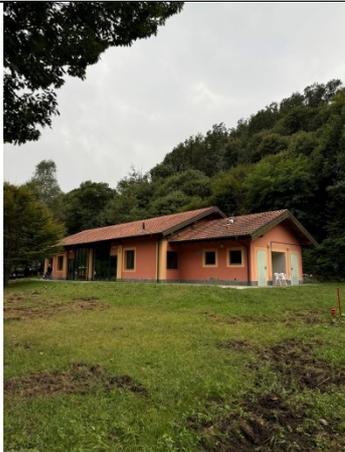
<b>2 Accesso alla struttura</b>	
La zona antistante e retrostante la porta/ cancello è in piano e hanno una profondità minima di 1,50 m? (DM 236/89 art. 8 p. 8.0.2 e 8.1.2)	Si
	No
È presente un dislivello fra la pavimentazione interna e quella esterna? (DM 236/89 art. 8 p. 8.1.2)	Si
	No
Se presente, la pendenza della rampa è inferiore all'8% e la larghezza di almeno 0,90 m? (DM 236/89 art. 8 p. 8.1.11)	Si
	No
È presente corrimano ad h=0.90m? (DM 236/89 art. 8 p. 8.1.10)	Si
	No
La luce netta della porta d'ingresso è almeno 80 cm con le singole ante di larghezza non superiore a 120 cm e gli eventuali vetri sono ad una altezza minima di 40 cm dal pavimento? (DM 236/89 art. 8 p. 8.1.1)	Si
	No
L'altezza della maniglia è compresa fra 85 cm e 90cm? (DM 236/89 art. 8 p. 8.1.1)	Si
	No
Il campanello/citofono è posizionato tra i 1,10 e i 1,30 cm d'altezza da terra? (DM 236/89 art. 8 p. 8.1.5)	Si
	No
È presente un percorso tattile? (art. 1.2. comma c) del DPR 24 luglio 1996 n. 503 e art. 2.a comma c) del DM 14 giugno 1989 n. 236)	Si

No
<b>Adeguamenti necessari</b>	
<ul style="list-style-type: none"> <li>Valutare la realizzazione di un percorso tattile (art. 1.2. comma c) del DPR 24 luglio 1996 n. 503 e art. 2.a comma c) del DM 14 giugno 1989 n. 236)</li> </ul>	
<b>Note</b>	
<b>Documentazione fotografica</b>

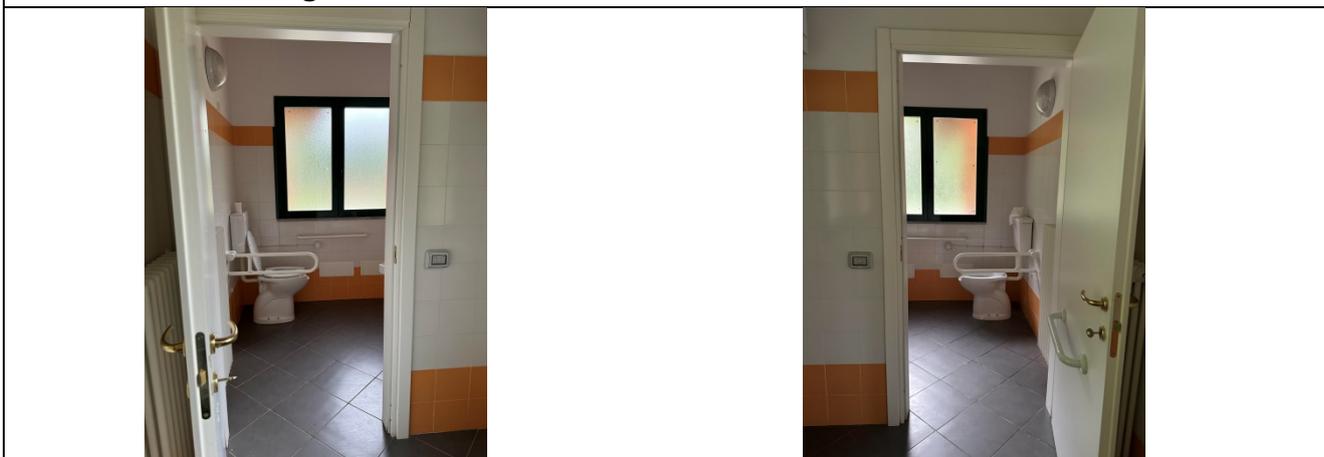
**Documentazione fotografica**

<b>3. Interno edificio</b>	
<b>3.1 Servizi igienici (2 servizi al piano)</b>	
Presenza di almeno un servizio igienico accessibile per ogni livello con dimensioni e caratteristiche adeguate alla normativa: - Targhetta bagno accessibile fuori dalla porta - Spazio di manovra minimo: 150x150 cm	Si

<ul style="list-style-type: none"> <li>- Porta con luce netta minima 80 cm e apribile verso l'esterno o scorrevole</li> <li>- Spazio accostamento laterale wc di almeno i 100 cm</li> <li>- Spazio accostamento davanti al lavabo di almeno i 100 cm 80 cm,</li> <li>- wc 40 cm da muro, bordo anteriore 75-80cm e altezza 45-50</li> <li>- Dotazione dei corrimani verticali e orizzontali: h= 80 cm; diam= 3-4 cm</li> <li>- Campanello d'emergenza h= 40-80 cm</li> <li>- Rubinetteria a leva</li> </ul> <p>(DM 236/89 art. 8 p. 8.1.6)</p>	No
--	----

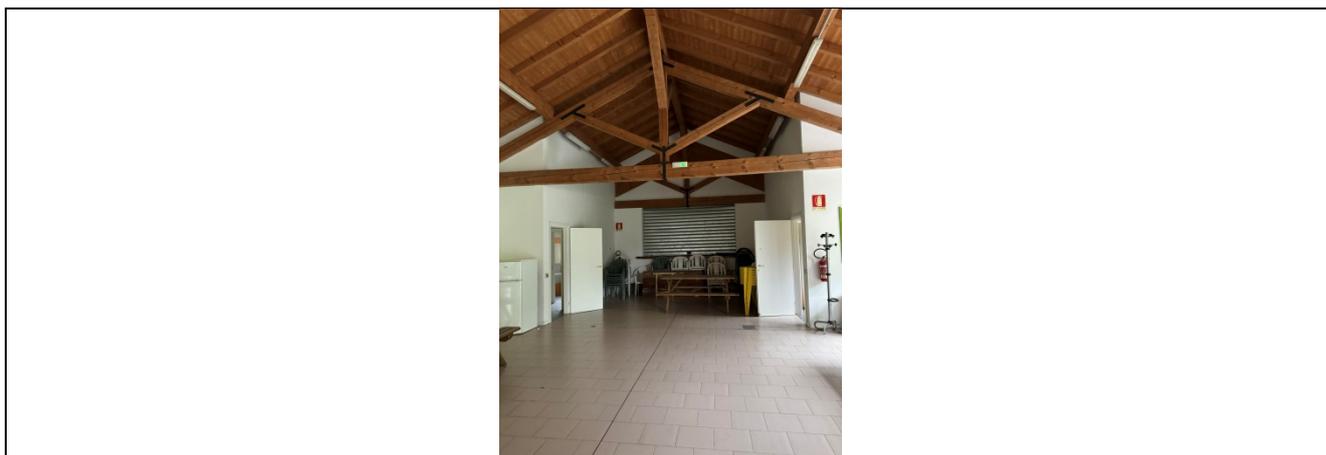
**Documentazione fotografica**

La larghezza minima degli spazi comuni pari a 1,00 m per consentire il passaggio agevole sedia su ruote? (DM 236/89 art. 8 p. 8.1.9)	Si
	No
Sono presenti allargamenti atti a consentire l'inversione di marcia da parte di persona su sedia a ruote (per una superficie pari a 1,5 x 1,5 m e ogni 10 m di sviluppo lineare degli stessi)? (DM 236/89 art. 8 p. 8.1.9)	Si
	No
Le pavimentazioni sono complanari e antisdrucchiolevoli? (DM 236/89 art. 8 p. 8.2.2)	Si
	No
Le porte hanno luce netta minima di 75 cm e gli spazi antistanti e retrostanti sono dimensionati rispetto ai minimi ? (DM 236/89 art. 8 p. 8.1.1)	Si
	No
I percorsi sono indicati con cartellonistica e sulle porte vi sono cartelli informativi?	Si
	No

Unica sala polivalente

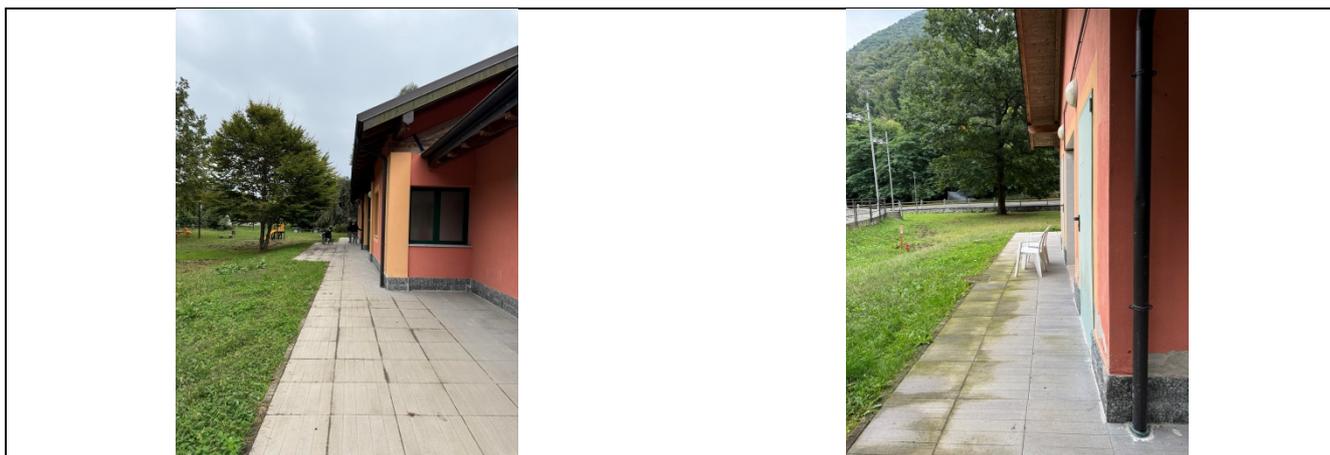
<b>4. Parco esterno</b>	
<b>4.1 Accessi e percorsi parco giochi</b>	
E' idonea la qualità della pavimentazione del percorso d'accesso al parco giochi? (DM 236/89 art. 8 p. 8.2.1)	Si
	No
È presente un dislivello fra la pavimentazione di accesso e il parco giochi? (DM 236/89 art. 8 p. 8.1.2)	Si
	No
Se presente, la pendenza della rampa è inferiore all'8% e la larghezza di almeno 0,90 m? (DM 236/89 art. 8 p. 8.1.11)	Si
	No
Il percorso d'accesso è libero da ostacoli? (DM 236/89 art. 8 p. 8.2.1)	Si
	No
E' presente un percorso tattile? (art. 1.2. comma c) del DPR 24 luglio 1996 n. 503 e art. 2.a comma c) del DM 14 giugno 1989 n. 236)	Si
	No
La larghezza del percorso minima è di m 1,50? (DM 236/89 art. 8 p. 8.2.1)	Si
	No
La qualità della pavimentazione dei percorsi interni al parco è idonea? (DM 236/89 art. 8 p. 8.2.2)	Si
	No
<b>Adeguamenti necessari</b>	
<ul style="list-style-type: none"> <li>• Realizzazione di percorsi interni al parco giochi.</li> <li>• Valutare la realizzazione di un percorso tattile (art. 1.2. comma c) del DPR 24 luglio 1996 n. 503 e art. 2.a comma c) del DM 14 giugno 1989 n. 236)</li> </ul>

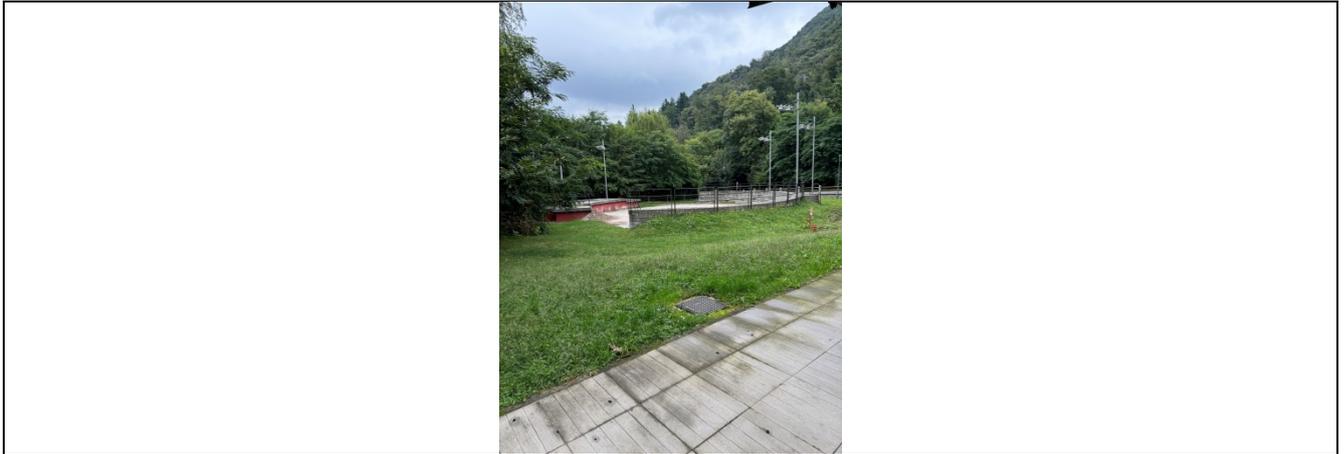
<b>4.2 Accessi e percorsi anfiteatro</b>	
E' idonea la qualità della pavimentazione del percorso d'accesso al parco giochi? (DM 236/89 art. 8 p. 8.2.1)	Si
	No
È presente un dislivello fra la pavimentazione di accesso e il parco giochi? (DM 236/89 art. 8 p. 8.1.2)	Si
	No
Se presente, la pendenza della rampa è inferiore all'8% e la larghezza di almeno 0,90 m? (DM 236/89 art. 8 p. 8.1.11)	Si
	No
Il percorso d'accesso è libero da ostacoli? (DM 236/89 art. 8 p. 8.2.1)	Si
	No
E' presente un percorso tattile? (art. 1.2. comma c) del DPR 24 luglio 1996 n. 503 e art. 2.a comma c) del DM 14 giugno 1989 n. 236)	Si
	No
La larghezza del percorso minima è di m 1,50? (DM 236/89 art. 8 p. 8.2.1)	Si
	No
La qualità della pavimentazione dei percorsi interni al parco è idonea? (DM 236/89 art. 8 p. 8.2.2)	Si
	No
<b>Adeguamenti necessari</b>	
<ul style="list-style-type: none"> <li>• Realizzazione di percorsi di collegamento fra la struttura e l'anfiteatro.</li> <li>• Valutare la realizzazione di un percorso tattile (art. 1.2. comma c) del DPR 24 luglio 1996 n. 503 e art. 2.a comma c) del DM 14 giugno 1989 n. 236)</li> </ul>

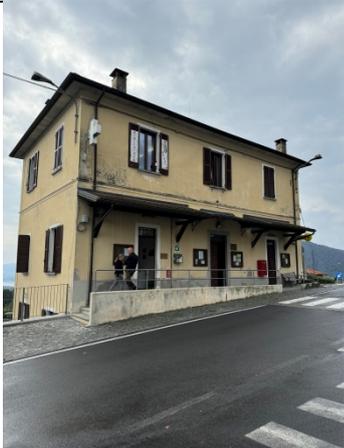
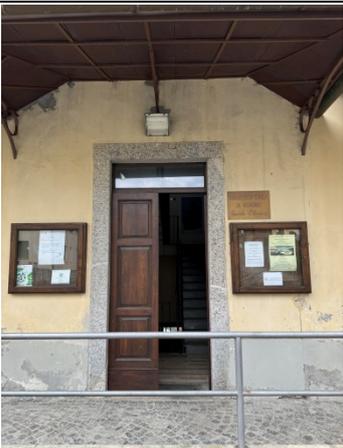
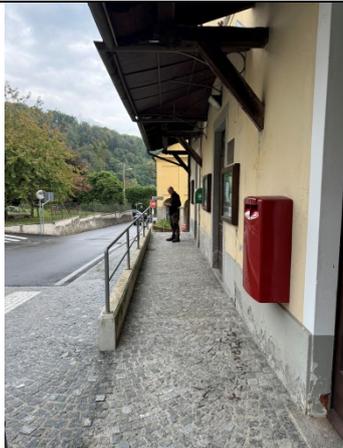
<b>Documentazione fotografica</b>

CODICE SCHEDA: <b>A05</b>	<b>EDIFICIO IN VIA FRANCIOLI</b>	
	Indirizzo: Via Francioli, 1 - 28819 Vignone (VB)	Data rilievo Luglio 2024
<p>Descrizione: L'edificio comprende gli spazi dedicati all'ufficio postale, all'ambulatorio medico al dispensario farmaceutico e alla biblioteca comunale. Per quanto riguarda ambulatorio medico e ufficio postale non sono presenti collegamenti verticali in quanto direttamente al piano rampa. Per quanto riguarda biblioteca e dispensario farmaceutico sono presenti collegamenti verticali da adeguare alla normativa.</p>		
<b>1.1 Accesso area esterna</b>		
La zona antistante e retrostante l'accesso è in piano e ha una profondità minima di 1,50 m per consentire la movimentazione e la rotazione di una sedia a ruote? (DM 236/89 art. 8 p. 8.0.2 e 8.1.2)	Si	
	No	
È presente un dislivello fra la pavimentazione interna e quella esterna? (DM 236/89 art. 8 p. 8.1.2)	Si	
	No	
Se presente, la pendenza della rampa è inferiore all'8% e la larghezza di almeno 0,90 m? (DM 236/89 art. 8 p. 8.1.11)	Si

No	
È presente corrimano/parapetto ad h=0.90m? (DM 236/89 art. 8 p. 8.1.10)	Si	
	No	
La luce netta della porta d'ingresso è almeno 80 cm con le singole ante di larghezza non superiore a 120 cm e gli eventuali vetri sono ad una altezza minima di 40 cm dal pavimento? (DM 236/89 art. 8 p. 8.1.1)	Si	
	No	
L'altezza della maniglia è compresa fra 85 cm e 90cm? (DM 236/89 art. 8 p. 8.1.1)	Si	
	No	
Il campanello/citofono è posizionato tra i 1,10 e i 1,30 cm d'altezza da terra? (DM 236/89 art. 8 p. 8.1.5)	Si	
	No	
E' presente un percorso tattile? (art. 1.2. comma c) del DPR 24 luglio 1996 n. 503 e art. 2.a comma c) del DM 14 giugno 1989 n. 236)	Si	
	No	
<b>Adeguamenti necessari</b>		
<ul style="list-style-type: none"> <li>Valutare la realizzazione di un percorso tattile (art. 1.2. comma c) del DPR 24 luglio 1996 n. 503 e art. 2.a comma c) del DM 14 giugno 1989 n. 236)</li> </ul>		
<b>Note</b>		
L'accesso è unico per l'intero edificio

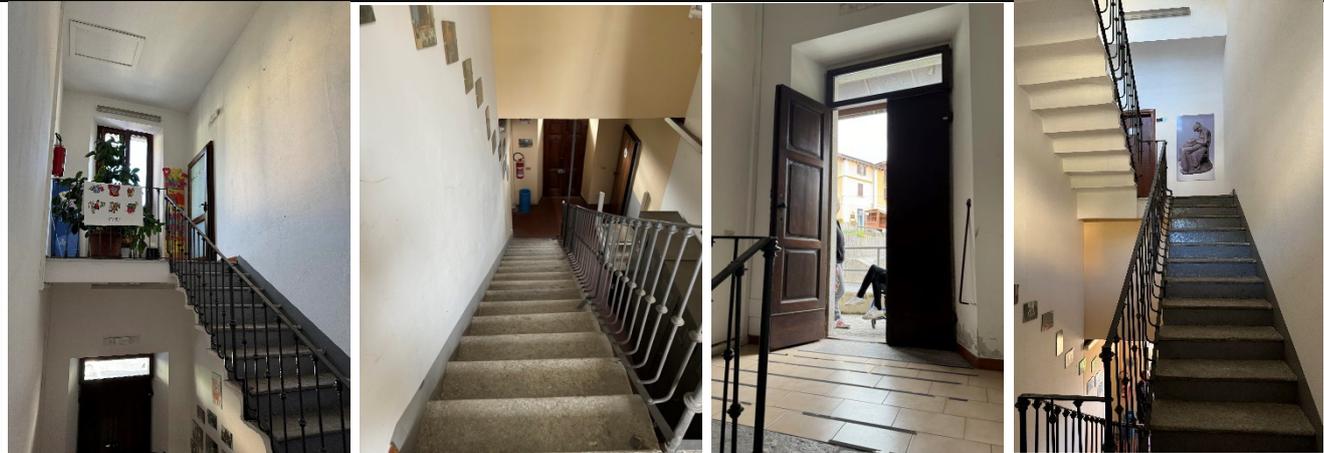
<b>1.2 Collegamenti verticali</b>	
<i>Scale</i>	
Le scale di accesso hanno larghezza minima di m 1,20? (DM 236/89 art. 8 p. 8.1.10)	Si
	No
I gradini hanno un corretto rapporto tra alzata e pedata (pedata minima 30 cm)? (DM 236/89 art. 8 p. 8.1.10)	Si
	No
Il profilo del gradino ha un disegno continuo a spigoli arrotondati? (DM 236/89 art. 8 p. 8.1.10)	Si
	No
E' presente un segnale al pavimento (fascia di materiale diverso o comunque percepibile anche da parte dei non vedenti), situato almeno a 30 cm dal primo e dall'ultimo scalino per l'indicazione di fine della rampa? (DM 236/89 art. 8 p. 8.1.10)	Si
	No
Il parapetto che costituisce la difesa verso il vuoto ha un'altezza minima di 1.00 m. ed è inattraversabile da una sfera di diametro di cm. 10? (DM 236/89 art. 8 p. 8.1.10)	Si
	No
In corrispondenza delle interruzioni il corrimano è prolungato di 30 cm oltre il primo e l'ultimo gradino? (DM 236/89 art. 8 p. 8.1.10)	Si

No
Il corrimano è posto ad una altezza compresa tra 0,90/1 metro? (DM 236/89 art. 8 p. 8.1.10)	Si
	No
<i>Servo scala</i>	
Non è presente	
<i>Ascensore</i>	
Non è presente	
<b>Adeguamenti necessari</b>	
<ul style="list-style-type: none"> <li>• Realizzazione servo scala o ascensore per l'accesso alla biblioteca comunale</li> <li>• Realizzazione percorso e di rampa per l'accesso al dispensario farmaceutico</li> </ul>	
<b>Note</b>	
Nel caso di realizzazione di rampa di accesso al dispensario si dovrà prevedere una nuova localizzazione per il carrello della protezione civile. La rampa di accesso verrà realizzata dall'ingresso di via Umberto I	
<b>Documentazione fotografica</b>

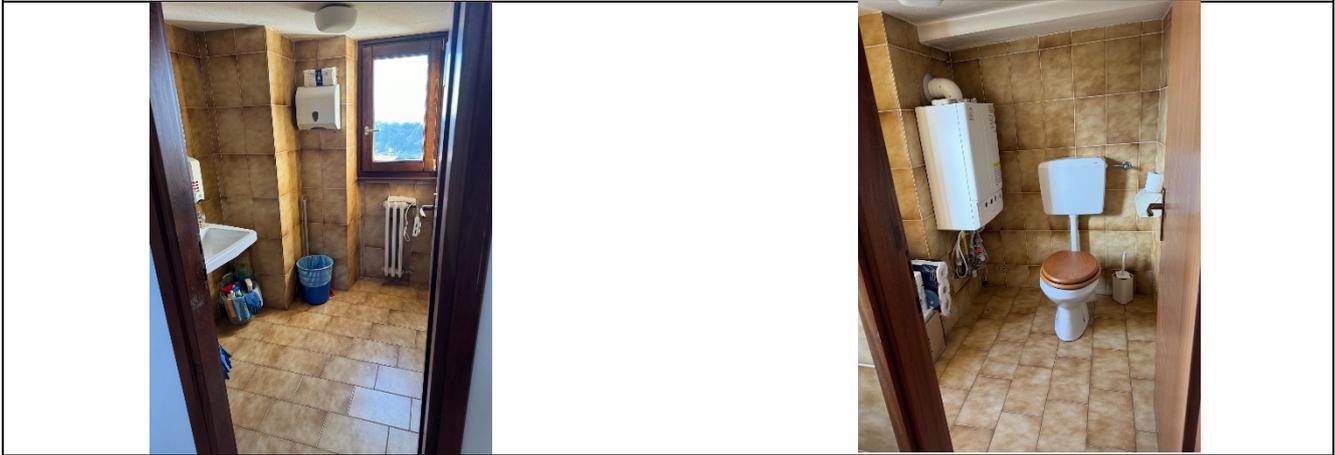
<b>1.3 Interno edificio</b>	
<b>1.3.1 Servizi igienici</b>	
<p>Presenza di almeno un servizio igienico accessibile per ogni livello con dimensioni e caratteristiche adeguate alla normativa:</p> <ul style="list-style-type: none"> <li>- Targhetta bagno accessibile fuori dalla porta</li> <li>- Spazio di manovra minimo: 150x150 cm</li> <li>- Porta con luce netta minima 80 cm e apribile verso l'esterno o scorrevole</li> <li>- Spazio accostamento laterale wc di almeno i 100 cm</li> <li>- Spazio accostamento davanti al lavabo di almeno i 100 cm 80 cm,</li> <li>- wc 40 cm da muro, bordo anteriore 75-80cm e altezza 45-50</li> <li>- Dotazione dei corrimani verticali e orizzontali: h= 80 cm; diam= 3-4 cm</li> <li>- Campanello d'emergenza h= 40-80 cm</li> <li>- Rubinetteria a leva</li> </ul> <p>(DM 236/89 art. 8 p. 8.1.6)</p>	<p>Si</p> <p>No</p>
<b>Adeguamenti necessari:</b>	
<ul style="list-style-type: none"> <li>• Rifacimento bagno esistente per adeguarlo alla normativa (DM 236/89 art. 8 p. 8.1.6)</li> </ul>

<b>Note</b>	
Il servizio igienico dell'edificio è funzionale al dispensario medico e alla biblioteca	
<b>Documentazione fotografica</b>

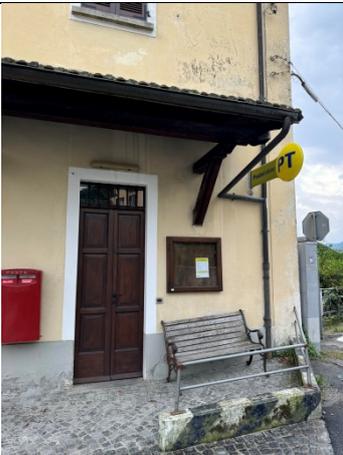
<b>2 Ufficio postale</b>	
<b>2.1 Accesso all'ufficio postale</b>	
La zona antistante e retrostante la porta/ cancello è in piano e hanno una profondità minima di 1,50 m? (DM 236/89 art. 8 p. 8.0.2 e 8.1.2)	<p>Si</p> <p>No</p>
È presente un distlivello fra la pavimentazione interna e quella esterna? (DM 236/89 art. 8 p. 8.1.2)	<p>Si</p> <p>No</p>
Se presente, la pendenza della rampa è inferiore all'8% e la larghezza di almeno 0,90 m? (DM 236/89 art. 8 p. 8.1.11)	<p>Si</p> <p>No</p>
È presente corrimano ad h=0.90m? (DM 236/89 art. 8 p. 8.1.10)	<p>Si</p> <p>No</p>
La luce netta della porta d'ingresso è almeno 80 cm con le singole ante di larghezza non superiore a 120 cm e gli eventuali vetri sono ad una altezza minima di 40 cm dal pavimento? (DM 236/89 art. 8 p. 8.1.1 )	<p>Si</p> <p>No</p>

L'altezza della maniglia è compresa fra 85 cm e 90cm? (DM 236/89 art. 8 p. 8.1.1)	<p>Si</p> <p>No</p>

Il campanello/citofono è posizionato tra i 1,10 e i 1,30 cm d'altezza da terra? (DM 236/89 art. 8 p. 8.1.5)	Si
	No
E' presente un percorso tattile? (art. 1.2. comma c) del DPR 24 luglio 1996 n. 503 e art. 2.a comma c) del DM 14 giugno 1989 n. 236)	Si
	No
<b>Adeguamenti necessari</b>	
<ul style="list-style-type: none"> <li>• Adeguare altezza della maniglia</li> <li>• Adeguare altezza citofono</li> <li>• Realizzazione di un percorso tattile (art. 1.2. comma c) del DPR 24 luglio 1996 n. 503 e art. 2.a comma c) del DM 14 giugno 1989 n. 236)</li> </ul>	
<b>Note</b>	
E' in corso da parte di Poste Italiane di un progetto di rifacimento completo dell'ufficio	
<b>Documentazione fotografica</b>

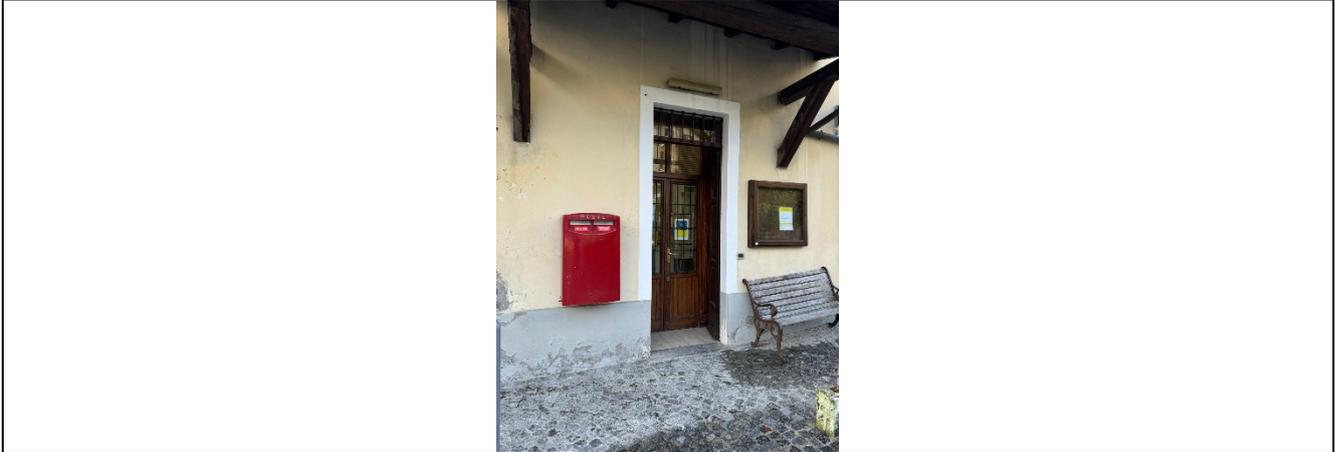
<b>2.2.1 Collegamenti orizzontali e spazi comuni ufficio postale</b>	
La larghezza minima degli spazi comuni pari a 1,00 m per consentire il passaggio agevole sedia su ruote? (DM 236/89 art. 8 p. 8.1.9)	Si
	No
Sono presenti allargamenti atti a consentire l'inversione di marcia da parte di persona su sedia a ruote (per una superficie pari a 1,5 x 1,5 m e ogni 10 m di sviluppo lineare degli stessi)? (DM 236/89 art. 8 p. 8.1.9)	Si
	No
La zona antistante e retrostante la porta secondaria è in piano e ha una profondità minima di 1,50 m? (DM 236/89 art. 8 p. 8.0.2 e 8.1.2)	Si
	No
Le pavimentazioni sono complanari e antisdrucciolevoli? (DM 236/89 art. 8 p. 8.2.2)	Si
	No
Le porte hanno luce netta minima di 75 cm e gli spazi antistanti e retrostanti sono dimensionati rispetto ai minimi ? (DM 236/89 art. 8 p. 8.1.1)	Si
	No
I percorsi sono indicati con cartellonistica e sulle porte vi sono cartelli informativi?	Si

No
<b>Adeguamenti necessari</b>	
Adeguare lo sportello pubblico per consentirne l'uso da parte delle persone con sedia a rotelle	
<b>Note</b>	
<b>Documentazione fotografica</b>

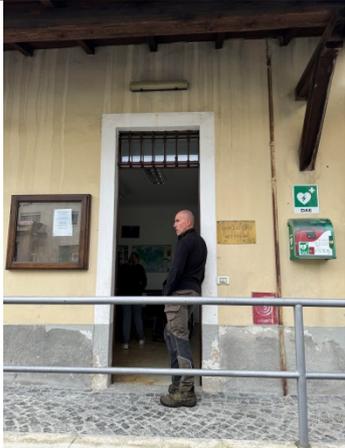
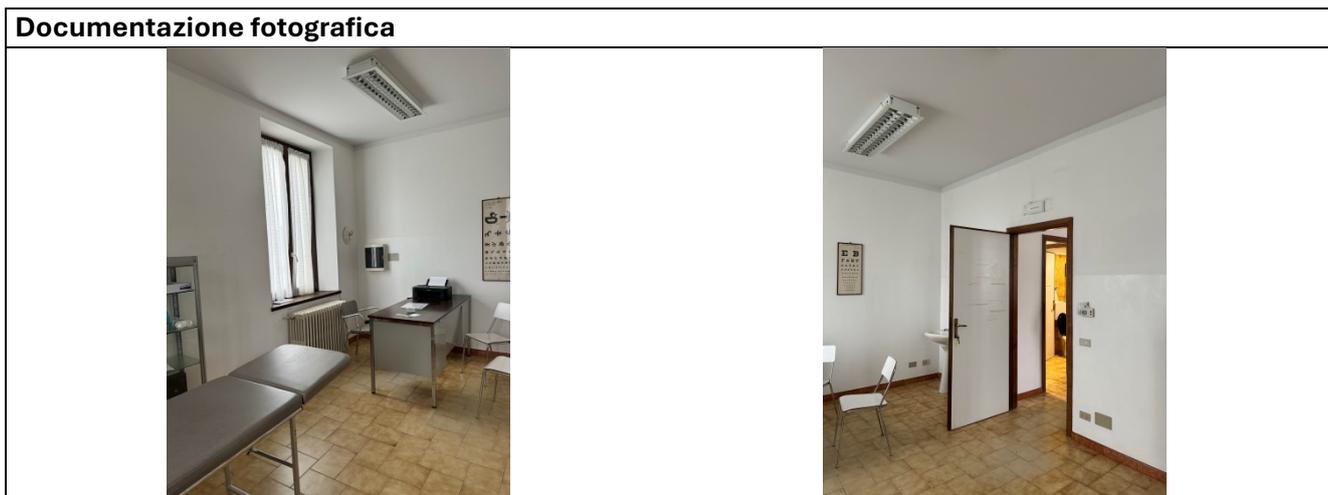
<b>3. Ambulatorio medico</b>	
<b>3.1 Accesso ambulatorio medico</b>	
La zona antistante e retrostante l'accesso è in piano e ha una profondità minima di 1,50 m per consentire la movimentazione e la rotazione di una sedia a ruote? (DM 236/89 art. 8 p. 8.0.2 e 8.1.2)	Si No
È presente un dislivello fra la pavimentazione interna e quella esterna? (DM 236/89 art. 8 p. 8.1.2)	Si No
Se presente, la pendenza della rampa è inferiore all'8% e la larghezza di almeno 0,90 m? (DM 236/89 art. 8 p. 8.1.11)	Si No
È presente corrimano ad h=0.90m? (DM 236/89 art. 8 p. 8.1.10)	Si No
La luce netta della porta d'ingresso è almeno 80 cm con le singole ante di larghezza non superiore a 120 cm e gli eventuali vetri sono ad una altezza minima di 40 cm dal pavimento? (DM 236/89 art. 8 p. 8.1.1)	Si No
L'altezza della maniglia è compresa fra 85 cm e 90cm? (DM 236/89 art. 8 p. 8.1.1)	Si No
Il campanello/citofono è posizionato tra i 1,10 e i 1,30 cm d'altezza da terra? (DM 236/89 art. 8 p. 8.1.5)	Si No

E' presente un percorso tattile? (art. 1.2. comma c) del DPR 24 luglio 1996 n. 503 e art. 2.a comma c) del DM 14 giugno 1989 n. 236)	Si No
<b>Adeguamenti necessari</b>	
<ul style="list-style-type: none"> <li>• Adeguare altezza maniglia ingresso</li> <li>• Valutare la realizzazione di un percorso tattile (art. 1.2. comma c) del DPR 24 luglio 1996 n. 503 e art. 2.a comma c) del DM 14 giugno 1989 n. 236)</li> </ul>	
<b>Note</b>	
<b>Documentazione fotografica</b>

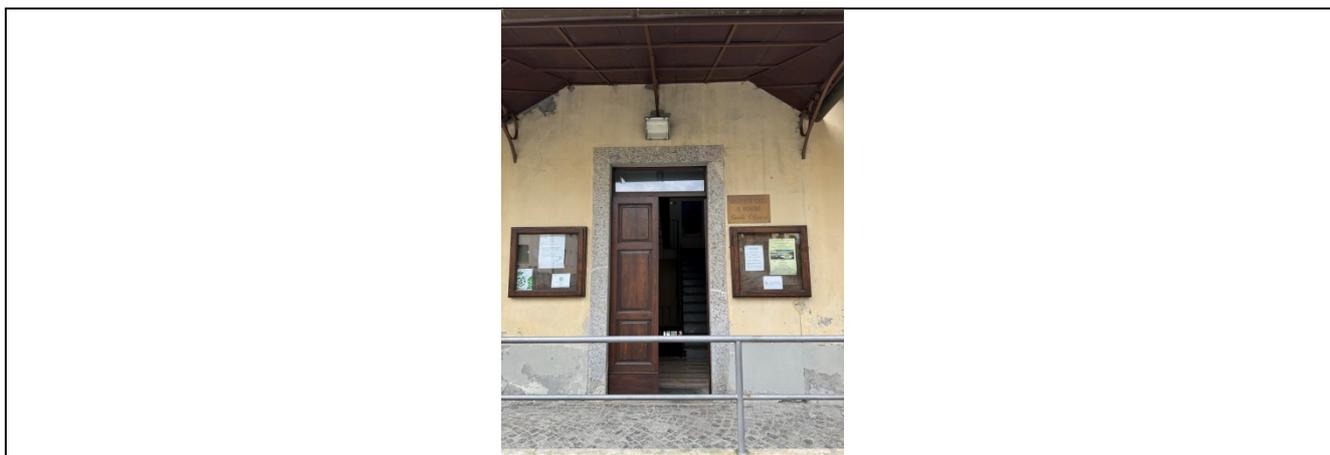
<b>4. Biblioteca</b>	
<b>4.1 Accesso biblioteca</b>	
La zona antistante e retrostante l'accesso è in piano e ha una profondità minima di 1,50 m per consentire la movimentazione e la rotazione di una sedia a ruote? (DM 236/89 art. 8 p. 8.0.2 e 8.1.2)	Si
	No
È presente un dislivello fra la pavimentazione interna e quella esterna? (DM 236/89 art. 8 p. 8.1.2)	Si
	No
Se presente, la pendenza della rampa è inferiore all'8% e la larghezza di almeno 0,90 m? (DM 236/89 art. 8 p. 8.1.11)	Si
	No
È presente corrimano ad h=0.90m? (DM 236/89 art. 8 p. 8.1.10)	Si
	No
La luce netta della porta d'ingresso è almeno 80 cm con le singole ante di larghezza non superiore a 120 cm e gli eventuali vetri sono ad una altezza minima di 40 cm dal pavimento? (DM 236/89 art. 8 p. 8.1.1)	Si
	No
L'altezza della maniglia è compresa fra 85 cm e 90cm? (DM 236/89 art. 8 p. 8.1.1)	Si
	No
Il campanello/citofono è posizionato tra i 1,10 e i 1,30 cm d'altezza da terra? (DM 236/89 art. 8 p. 8.1.5)	Si

No
E' presente un percorso tattile? (art. 1.2. comma c) del DPR 24 luglio 1996 n. 503 e art. 2.a comma c) del DM 14 giugno 1989 n. 236)	Si
	No
<b>Adeguamenti necessari</b>	
<ul style="list-style-type: none"> <li>• Adeguare altezza maniglia ingresso</li> <li>• Valutare la realizzazione di un percorso tattile (art. 1.2. comma c) del DPR 24 luglio 1996 n. 503 e art. 2.a comma c) del DM 14 giugno 1989 n. 236)</li> </ul>	
<b>Note</b>	
<b>Documentazione fotografica</b>

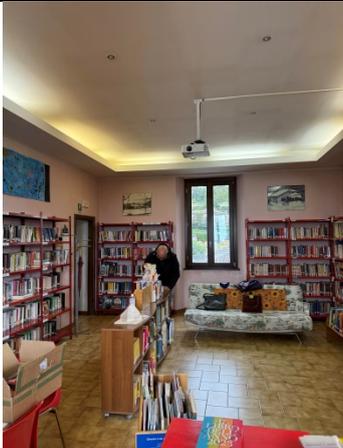
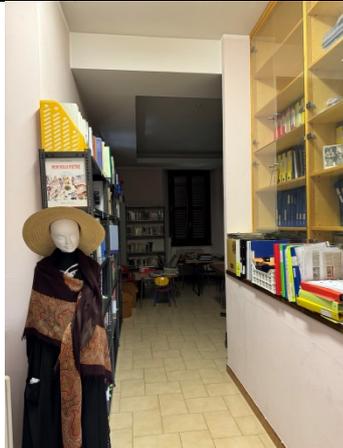
<b>4.2 Interno edificio biblioteca</b>	
<b>4.2.1 Servizi igienici</b>	
<b>Adeguamenti necessari:</b>	
<ul style="list-style-type: none"> <li>Realizzazione bagno disabili (DM 236/89 art. 8 p. 8.1.6)</li> </ul>	
<b>Note</b>	
Il bagno posto al piano sottostante la biblioteca non è raggiungibile occorre realizzare un nuovo bagno al piano per rendere idoneo lo spazio pubblico	
<b>Documentazione fotografica</b>	
<b>4.2.2 Collegamenti orizzontali e spazi comuni</b>	
La larghezza minima degli spazi comuni pari a 1,00 m per consentire il passaggio agevole sedia su ruote? (DM 236/89 art. 8 p. 8.1.9)	Si
	No
Sono presenti allargamenti atti a consentire l'inversione di marcia da parte di persona su sedia a ruote (per una superficie pari a 1,5 x 1,5 m e ogni 10 m di sviluppo lineare degli stessi)? (DM 236/89 art. 8 p. 8.1.9)	Si
	No
Le pavimentazioni sono complanari e antisdrucchiolevoli? (DM 236/89 art. 8 p. 8.2.2)	Si

No
Le porte hanno luce netta minima di 75 cm e gli spazi antistanti e retrostanti sono dimensionati rispetto ai minimi ? (DM 236/89 art. 8 p. 8.1.1)	Si
	No
I percorsi sono indicati con cartellonistica e sulle porte vi sono cartelli informativi?	Si
	No

<b>Adeguamenti necessari</b>	
<ul style="list-style-type: none"> <li>• Adeguamento delle dimensioni delle porte interne (DM 236/89 art. 8 p. 8.1.1)</li> <li>• Adeguamento cartellonistica</li> <li>• Adeguamento dell'arredamento per consentire il passaggio disabili</li> </ul>	
<b>Note</b>	
<b>Documentazione fotografica</b>

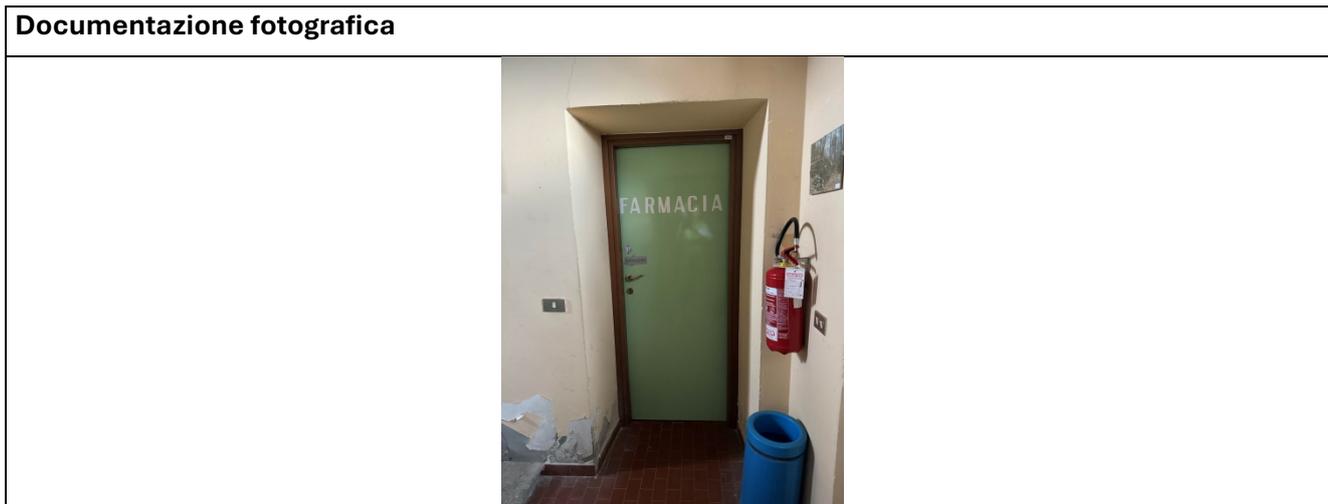
<b>5. Dispensario farmaceutico</b>	
<b>5.1 Accesso dispensario</b>	
La zona antistante e retrostante l'accesso è in piano e ha una profondità minima di 1,50 m per consentire la movimentazione e la rotazione di una sedia a ruote? (DM 236/89 art. 8 p. 8.0.2 e 8.1.2)	Si
	No
È presente un dislivello fra la pavimentazione interna e quella esterna? (DM 236/89 art. 8 p. 8.1.2)	Si
	No
Se presente, la pendenza della rampa è inferiore all'8% e la larghezza di almeno 0,90 m? (DM 236/89 art. 8 p. 8.1.11)	Si
	No
È presente corrimano ad h=0.90 m? (DM 236/89 art. 8 p. 8.1.10)	Si
	No
La luce netta della porta d'ingresso è almeno 80 cm con le singole ante di larghezza non superiore a 120 cm e gli eventuali vetri sono ad una altezza minima di 40 cm dal pavimento? (DM 236/89 art. 8 p. 8.1.1)	Si
	No
L'altezza della maniglia è compresa fra 85 cm e 90cm? (DM 236/89 art. 8 p. 8.1.1)	Si
	No
Il campanello/citofono è posizionato tra i 1,10 e i 1,30 cm d'altezza da terra? (DM 236/89 art. 8 p. 8.1.5)	Si

No
E' presente un percorso tattile? (art. 1.2. comma c) del DPR 24 luglio 1996 n. 503 e art. 2.a comma c) del DM 14 giugno 1989 n. 236)	Si
	No
<b>Adeguamenti necessari</b>	
<ul style="list-style-type: none"> <li>• Adeguare altezza maniglia ingresso</li> <li>• Valutare la realizzazione di un percorso tattile (art. 1.2. comma c) del DPR 24 luglio 1996 n. 503 e art. 2.a comma c) del DM 14 giugno 1989 n. 236)</li> </ul>	
<b>Note</b>	
Da valutare un nuovo accesso con rampa da via Umberto I (vedi collegamenti verticali)

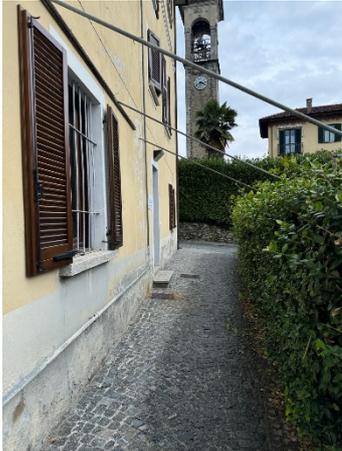
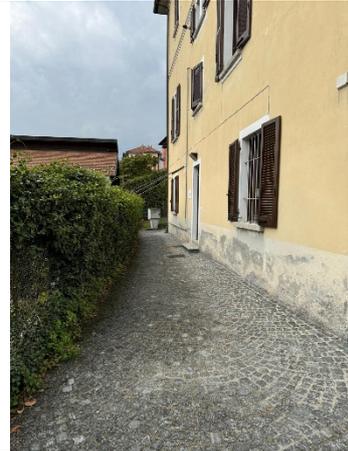
**Documentazione fotografica**

<b>5.2 Interno edificio dispensario</b>	
<b>5.2.1 Servizi igienici</b>	
<b>Adeguamenti necessari:</b>	
<ul style="list-style-type: none"> <li>• Valutare la realizzazione bagno disabili (DM 236/89 art. 8 p. 8.1.6)</li> </ul>	
<b>Note</b>	
Il bagno posto al piano sottostante la biblioteca non è raggiungibile occorre verificare la necessità di realizzare un nuovo bagno al piano per rendere idoneo lo spazio pubblico	
<b>Documentazione fotografica</b>	
<b>5.2.2 Collegamenti orizzontali e spazi comuni</b>	
La larghezza minima degli spazi comuni pari a 1,00 m per consentire il passaggio agevole sedia su ruote? (DM 236/89 art. 8 p. 8.1.9)	Si
	No
Sono presenti allargamenti atti a consentire l'inversione di marcia da parte di persona su sedia a ruote (per una superficie pari a 1,5 x 1,5 m e ogni 10 m di sviluppo lineare degli stessi)? (DM 236/89 art. 8 p. 8.1.9)	Si
	No
Le pavimentazioni sono complanari e antisdrucchiolevoli? (DM 236/89 art. 8 p. 8.2.2)	Si

No
Le porte hanno luce netta minima di 75 cm e gli spazi antistanti e retrostanti sono dimensionati rispetto ai minimi ? (DM 236/89 art. 8 p. 8.1.1)	Si
	No
I percorsi sono indicati con cartellonistica e sulle porte vi sono cartelli informativi?	Si

- Adeguamento delle dimensioni delle porte interne (DM 236/89 art. 8 p. 8.1.1)
- Adeguamento cartellonistica
