# COMUNE DI VIGNONE

## PIANO PER L'ELIMINAZIONE DELLE BARRIERE ARCHITETTONICHE

### EDIFICI E AREE PUBBLICHE

Arch. Oreste Garatti

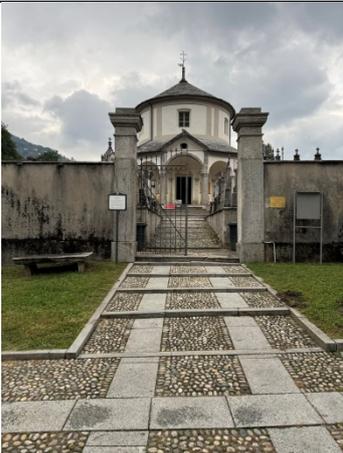
CODICE SCHEDA: <b>A06</b>	<b>COMPLESSO MONUMENTALE DI S.MARTINO</b>	
	Indirizzo: Via Donati, 1 - 28819 Vignone (VB)	Data rilievo Luglio 2024
<b>Descrizione:</b> il complesso monumentale si compone di un'area cimitero vincolata come bene monumentale ed una parte di cimitero di più recente realizzazione		
<b>1 Accesso alla struttura monumentale dall'esterno</b>		
La zona antistante e retrostante l'accesso è in piano e ha una profondità minima di 1,50 m per consentire la movimentazione e la rotazione di una sedia a ruote? (DM 236/89 art. 8 p. 8.0.2 e 8.1.2)	Si	
	No	
È presente un dislivello fra la pavimentazione interna e quella esterna? (DM 236/89 art. 8 p. 8.1.2)	Si	
	No	
Se presente, la pendenza della rampa è inferiore all'8% e la larghezza di almeno 0,90 m? (DM 236/89 art. 8 p. 8.1.11)	Si	
	No	
È presente corrimano ad h=0.90m? (DM 236/89 art. 8 p. 8.1.10)	Si	
	No	
La luce netta della porta d'ingresso è almeno 80 cm con le singole ante di larghezza non superiore a 120 cm e gli eventuali vetri sono ad una altezza minima di 40 cm dal pavimento? (DM 236/89 art. 8 p. 8.1.1)	Si

No	
L'altezza della maniglia è compresa fra 85 cm e 90cm? (DM 236/89 art. 8 p. 8.1.1)	Si	
	No	
Il campanello/citofono è posizionato tra i 1,10 e i 1,30 cm d'altezza da terra? (DM 236/89 art. 8 p. 8.1.5)	Si	
	No	
E' presente un percorso tattile? (art. 1.2. comma c) del DPR 24 luglio 1996 n. 503 e art. 2.a comma c) del DM 14 giugno 1989 n. 236)	Si	
	No	
<b>Adeguamenti necessari</b>		
<ul style="list-style-type: none"> <li>• Realizzazione rampe di accesso al piano del cimitero</li> <li>• Realizzazione corrimano su scale esistenti</li> <li>• Valutare la realizzazione di un percorso tattile (art. 1.2. comma c) del DPR 24 luglio 1996 n. 503 e art. 2.a comma c) del DM 14 giugno 1989 n. 236)</li> </ul>		
<b>Note</b>		
Occorre verificare le ipotesi progettuali alla normativa in funzione dei vincoli presenti sul complesso		
<b>Documentazione fotografica</b>

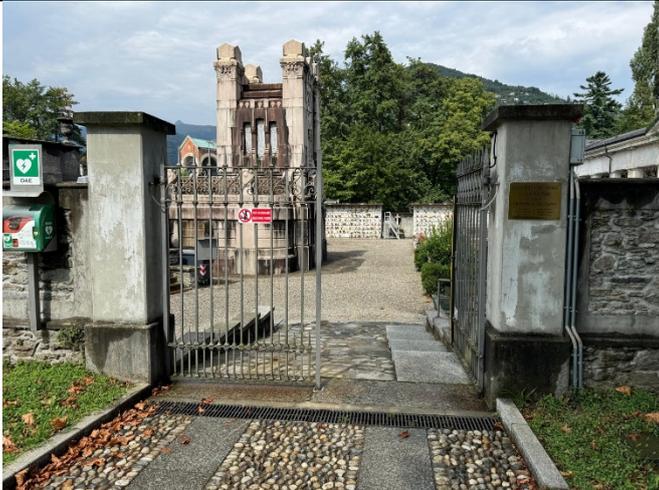
<b>2 Accesso all'ampliamento del cimitero dall'esterno</b>	
La zona antistante e retrostante l'accesso è in piano e ha una profondità minima di 1,50 m per consentire la movimentazione e la rotazione di una sedia a ruote? (DM 236/89 art. 8 p. 8.0.2 e 8.1.2)	Si
	No
È presente un dislivello fra la pavimentazione interna e quella esterna? (DM 236/89 art. 8 p. 8.1.2)	Si
	No
Se presente, la pendenza della rampa è inferiore all'8% e la larghezza di almeno 0,90 m? (DM 236/89 art. 8 p. 8.1.11)	Si
	No
È presente corrimano ad h=0.90m? (DM 236/89 art. 8 p. 8.1.10)	Si
	No
La luce netta della porta d'ingresso è almeno 80 cm con le singole ante di larghezza non superiore a 120 cm e gli eventuali vetri sono ad una altezza minima di 40 cm dal pavimento? (DM 236/89 art. 8 p. 8.1.1)	Si
	No
L'altezza della maniglia è compresa fra 85 cm e 90cm? (DM 236/89 art. 8 p. 8.1.1)	Si
	No
Il campanello/citofono è posizionato tra i 1,10 e i 1,30 cm d'altezza da terra? (DM 236/89 art. 8 p. 8.1.5)	Si

No
E' presente un percorso tattile? (art. 1.2. comma c) del DPR 24 luglio 1996 n. 503 e art. 2.a comma c) del DM 14 giugno 1989 n. 236)	Si
	No
<b>Adeguamenti necessari</b>	
<ul style="list-style-type: none"> <li>• Adeguare il cancello di acceso con automazione anche sull'anta di sinistra per garantire un comodo accesso alla rampa disabili</li> <li>• Valutare la realizzazione di un percorso tattile (art. 1.2. comma c) del DPR 24 luglio 1996 n. 503 e art. 2.a comma c) del DM 14 giugno 1989 n. 236)</li> </ul>	
<b>Note</b>	
Occorre verificare le ipotesi progettuali alla normativa in funzione dei vincoli presenti sul complesso	
<b>Documentazione fotografica</b>

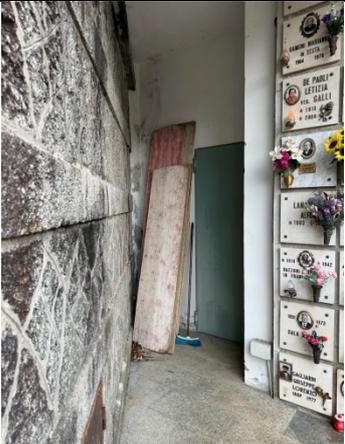
<b>4. Interno area ampliamento cimitero</b>	
<b>4.1 Servizi igienici</b>	
<p>Presenza di almeno un servizio igienico accessibile per ogni livello con dimensioni e caratteristiche adeguate alla normativa:</p> <ul style="list-style-type: none"> <li>- Targhetta bagno accessibile fuori dalla porta</li> <li>- Spazio di manovra minimo: 150x150 cm</li> <li>- Porta con luce netta minima 80 cm e apribile verso l'esterno o scorrevole</li> <li>- Spazio accostamento laterale wc di almeno i 100 cm</li> <li>- Spazio accostamento davanti al lavabo di almeno i 100 cm 80 cm,</li> <li>- wc 40 cm da muro, bordo anteriore 75-80cm e altezza 45-50</li> <li>- Dotazione dei corrimani verticali e orizzontali: h= 80 cm; diam= 3-4 cm</li> <li>- Campanello d'emergenza h= 40-80 cm</li> <li>- Rubinetteria a leva</li> </ul> <p>(DM 236/89 art. 8 p. 8.1.6)</p>	<p>Si</p>
	No
<b>Adeguamenti necessari:</b>	
<ul style="list-style-type: none"> <li>• Valutare la possibilità di modificare il bagno esistente per renderlo idoneo alla normativa</li> </ul>

<b>Note</b>	
E' presente un servizio igienico non a norma	
<b>Documentazione fotografica</b>

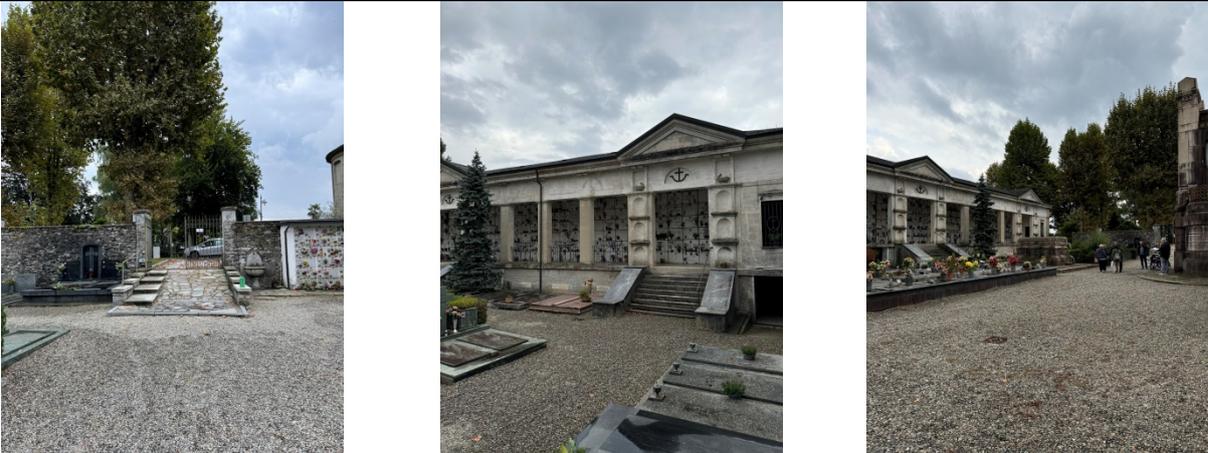
<b>4.2 Accessi e percorsi</b>	
E' idonea la qualità della pavimentazione dei percorsi? (DM 236/89 art. 8 p. 8.2.1)	Si
	No
È presente un dislivello fra le pavimentazioni del cimitero e i loculi? (DM 236/89 art. 8 p. 8.1.2)	Si
	No
Se presente, la pendenza della rampa è inferiore all'8% e la larghezza di almeno 0,90 m? (DM 236/89 art. 8 p. 8.1.11)	Si
	No
Il percorso d'accesso è libero da ostacoli? (DM 236/89 art. 8 p. 8.2.1)	Si
	No
E' presente un percorso tattile? (art. 1.2. comma c) del DPR 24 luglio 1996 n. 503 e art. 2.a comma c) del DM 14 giugno 1989 n. 236)	Si
	No
La larghezza del percorso minima è di m 1,50? (DM 236/89 art. 8 p. 8.2.1)	Si
	No
<b>Adeguamenti necessari</b>	
<ul style="list-style-type: none"> <li>• Valutare la possibilità di realizzare rampa disabili per il raggiungimento dei loculi</li> <li>• Valutare la possibilità di realizzare percorsi idonei per disabili con idonea pavimentazione</li> </ul>

<b>Note</b>	
Occorre verificare le ipotesi progettuali alla normativa in funzione dei vincoli presenti sul complesso	
<b>Documentazione fotografica</b>

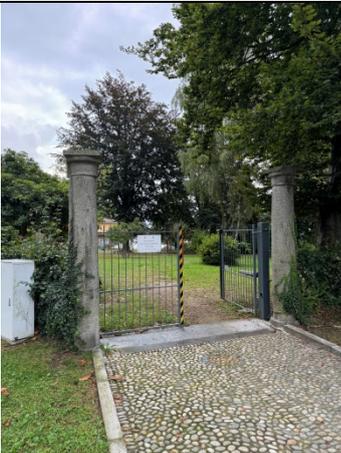
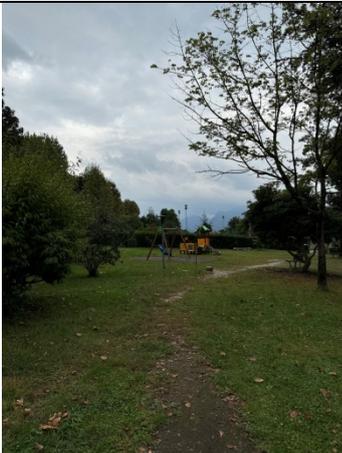
<b>1. Parco giochi</b>	
<b>4.1 Accessi e percorsi</b>	
E' idonea la qualità della pavimentazione del percorso d'accesso al parco giochi? (DM 236/89 art. 8 p. 8.2.1)	Si <span style="background-color: red; color: black;">No</span>
È presente un dislivello fra la pavimentazione interna e quella esterna? (DM 236/89 art. 8 p. 8.1.2)	Si <span style="background-color: red; color: black;">No</span>
Se presente, la pendenza della rampa è inferiore all'8% e la larghezza di almeno 0,90 m? (DM 236/89 art. 8 p. 8.1.11)	Si <span style="background-color: red; color: black;">No</span>
Il percorso d'accesso è libero da ostacoli? (DM 236/89 art. 8 p. 8.2.1)	<span style="background-color: green; color: black;">Si</span> No
E' presente un percorso tattile? (art. 1.2. comma c) del DPR 24 luglio 1996 n. 503 e art. 2.a comma c) del DM 14 giugno 1989 n. 236)	Si <span style="background-color: red; color: black;">No</span>

La larghezza del percorso minima è di m 1,50? (DM 236/89 art. 8 p. 8.2.1)	<span style="background-color: green; color: black;">Si</span> No
La qualità della pavimentazione dei percorsi interni è idonea? (DM 236/89 art. 8 p. 8.2.2)	Si <span style="background-color: red; color: black;">No</span>
<b>Adeguamenti necessari</b>	
<ul style="list-style-type: none"> <li>Realizzazione di percorsi con idonea pavimentazione</li> </ul>	
<b>Note</b>	
Non sono presenti percorsi all'interno del parco	
<b>Documentazione fotografica</b>

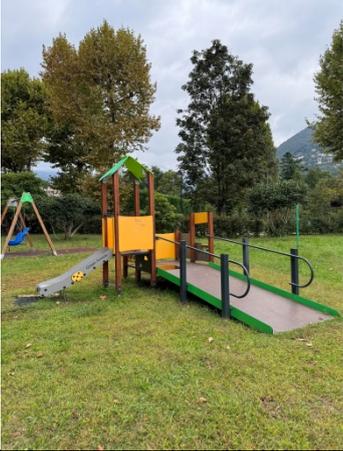
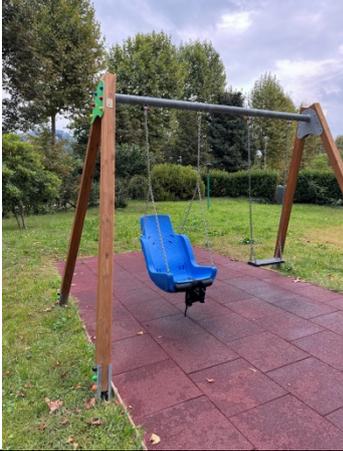
I giochi presenti nel giardino sono inclusivi? (DPR 503/96 art. 9 e L. 104/92 art. 23)	Si
	No
<b>Adeguamenti necessari</b>	
<ul style="list-style-type: none"><li>• Manutenzione dei giochi (mancano le cinghie nelle altalene)</li></ul>	
<b>Note</b>	
<b>Documentazione fotografica</b>
