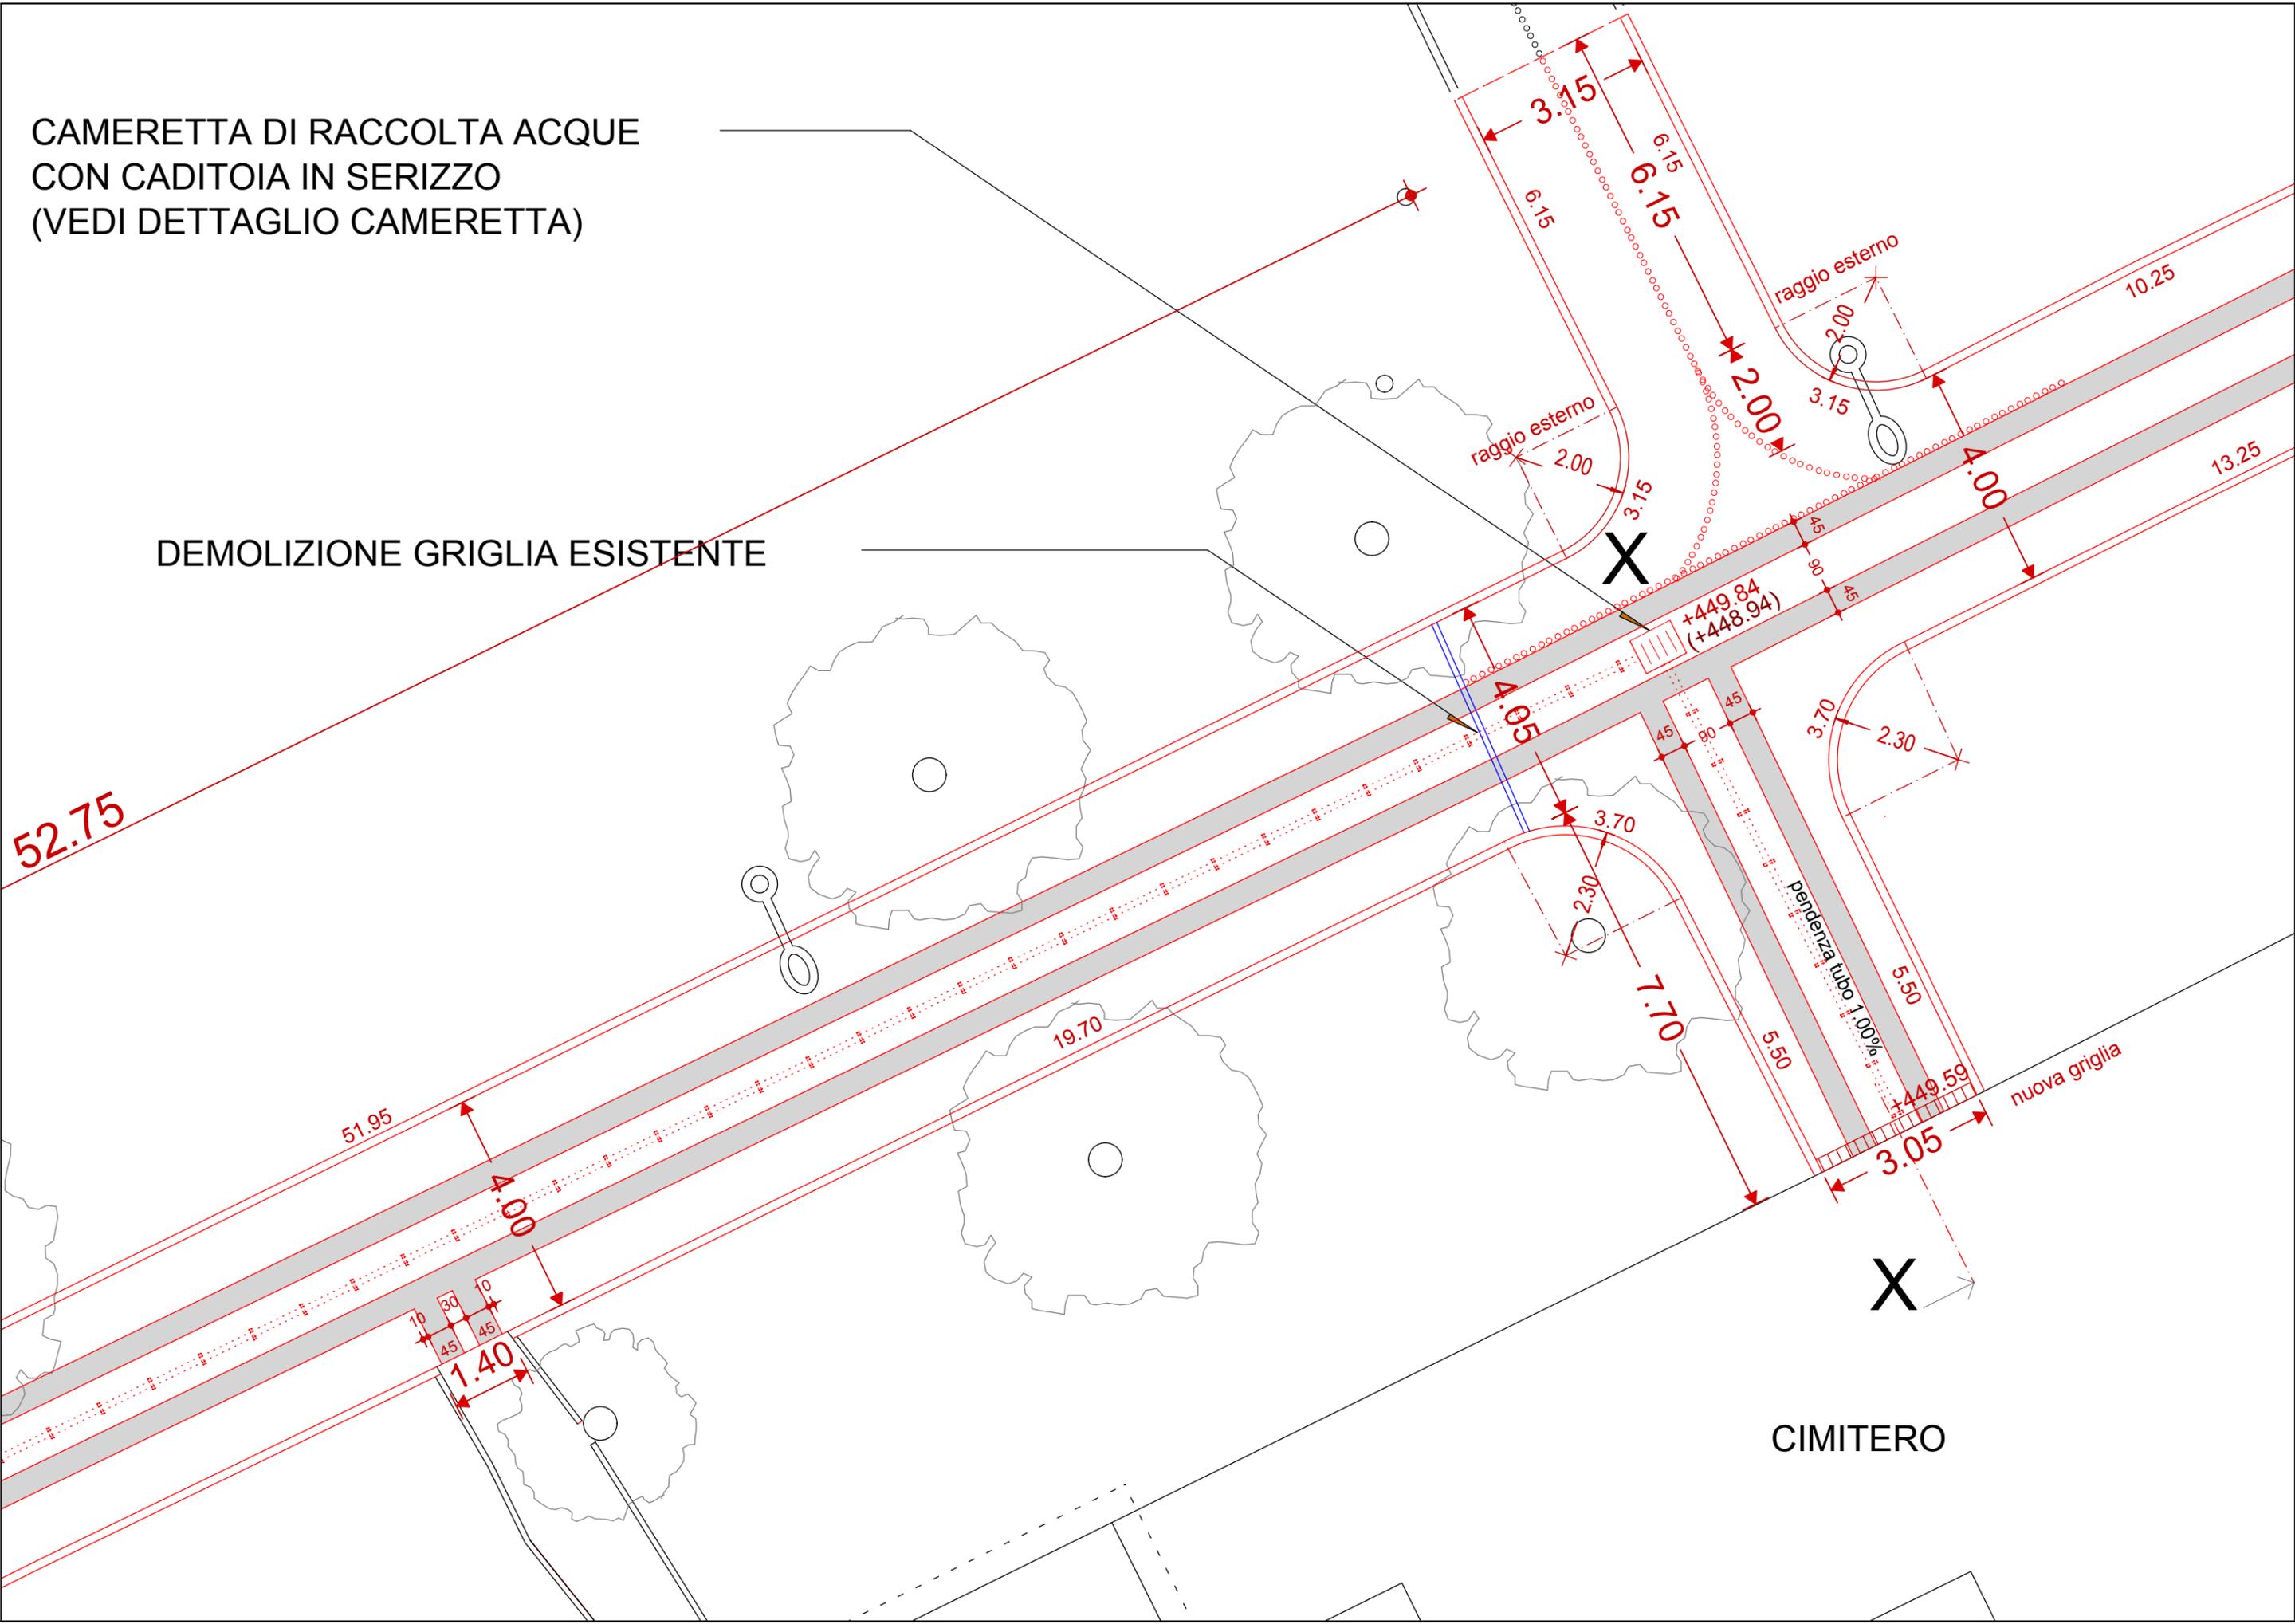
CAMERETTA DI RACCOLTA ACQUE
CON CADITOIA IN SERIZZO
(VEDI DETTAGLIO CAMERETTA)

DEMOLIZIONE GRIGLIA ESISTENTE

perenza tubo 1.00%

nuova griglia
